## חוות דעת הנדסית - בדק בית

כתובת: נחל סהר 8 באר שבע

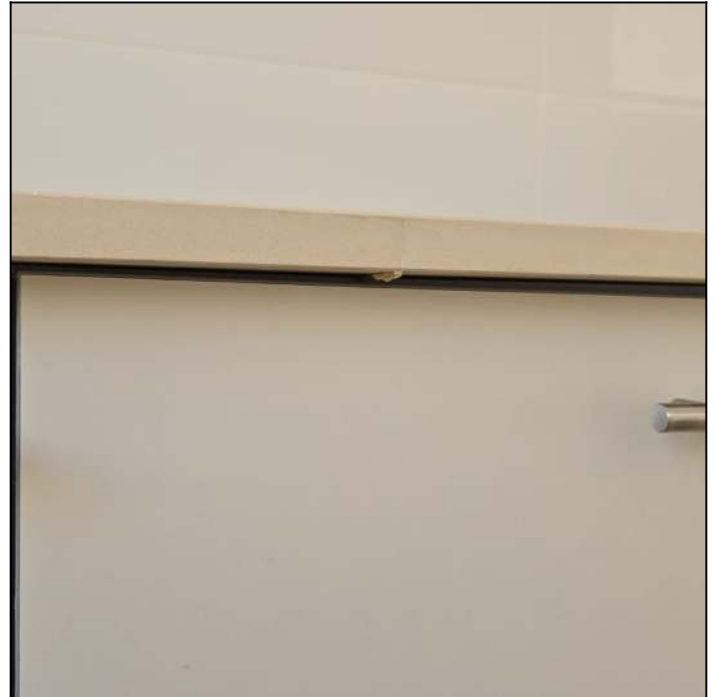
<b>1.1 ממצא</b>	דלתות ארונות המטבח אינם בקו מקביל/ישר
<b>מיקום</b>	מטבח
<b>המלצה</b>	נדרש לכוון הדלתות והמנגנונים כך שיפעלו כנדרש ויתקבלו בקו אחיד במישור הארונות.
<b>תקן</b>	עפ"י מפרט המכר
<b>מחיר</b>	500 ש"ח (מחיר ליחידה: 500 ש"ח, כמות: 1 קומפ')

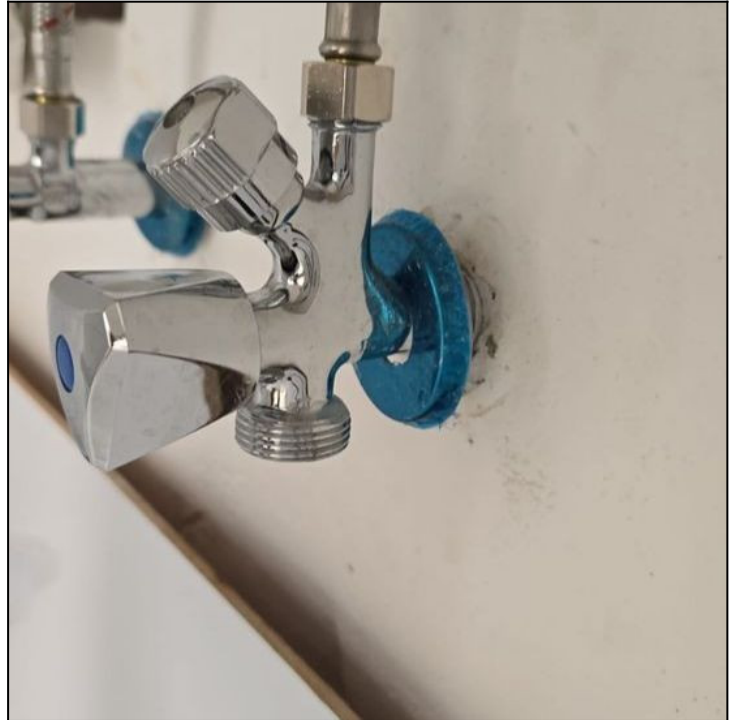
ברז הניל רופף ואינו מקובע כנדרש	<b>2.1 ממצא</b>
מטבח	<b>מיקום</b>
נדרש לקבע אביזרים סניטריים בצורה מקצועית ותקינה.	<b>המלצה</b>
500ש" (מחיר ליחידה: 500ש" כמות: 1 קומפ')	<b>מחיר</b>

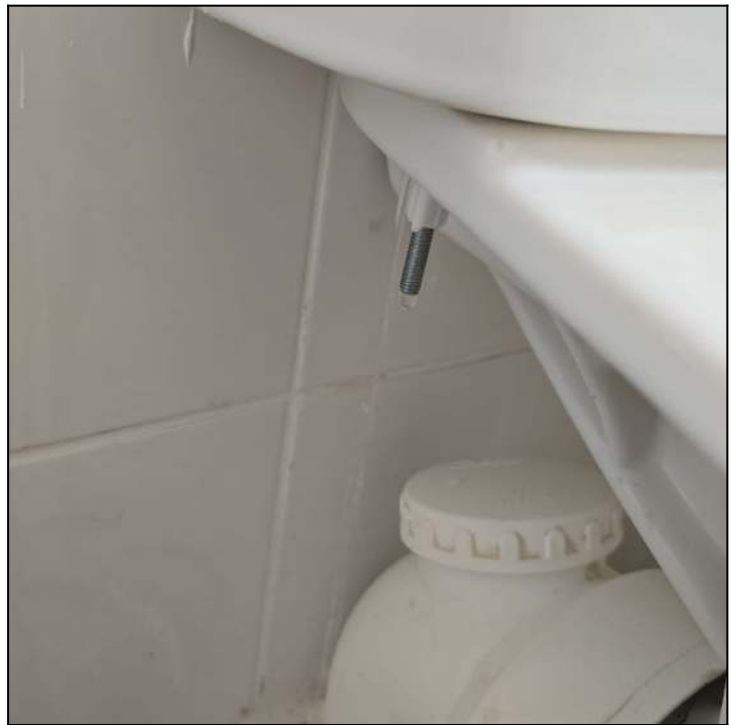
<b>2.2 ממצא</b>	נמצאה נזילה בצנרות
<b>מיקום</b>	חדר רחצה כללי
<b>הערה</b>	התמחור ישתנה בהתאם לתיקון הליקוי
<b>המלצה</b>	נדרש לאתר מקור הנזילה באסלה ובמקרה הצורך להחליף באלמנט תקין
<b>מחיר</b>	350 ש"ח (מחיר ליחידה: 350 ש"ח, כמות: 1 קומפ')

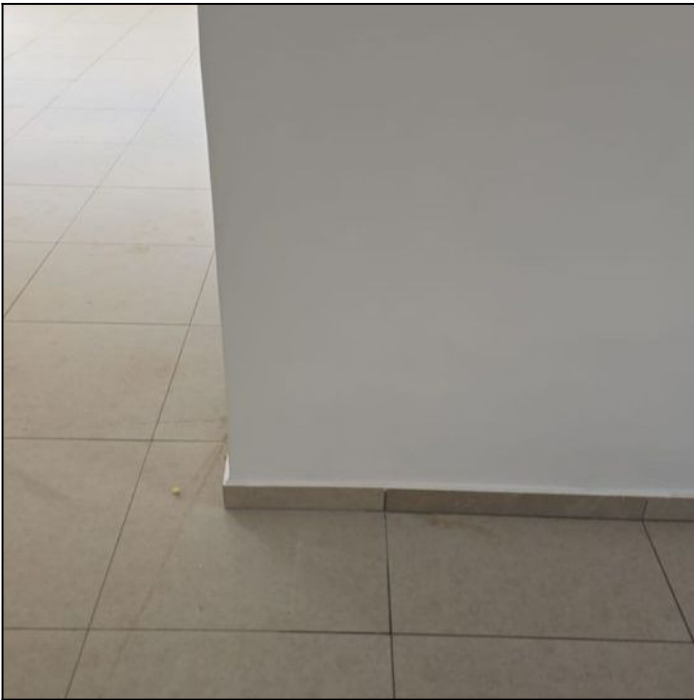
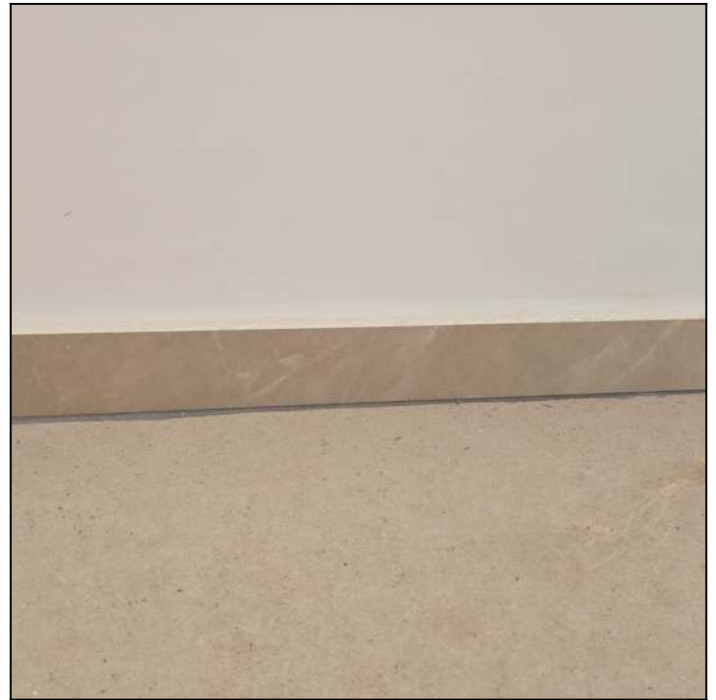
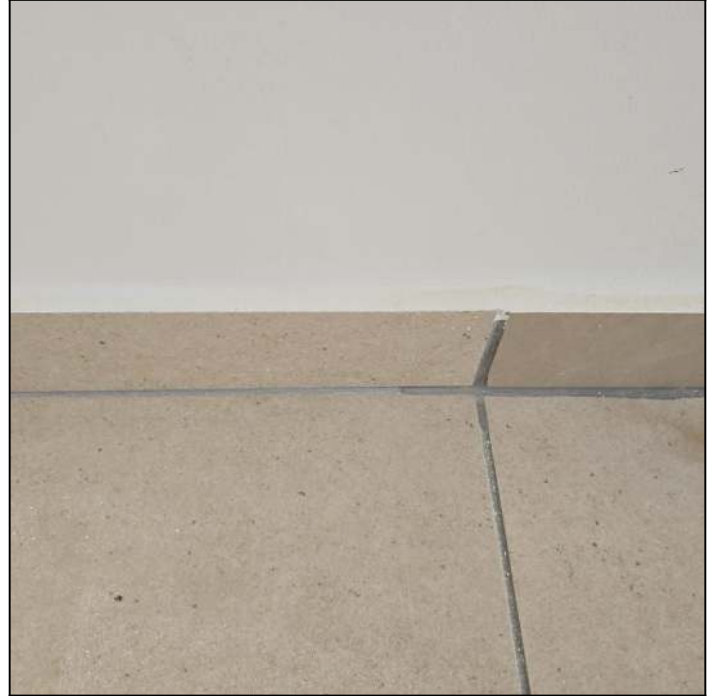
הבדלי גוון וטקסטורה בריצוף. קיים חשש כי בוצע ריצוף תוך שימוש באריחים מסדרות ייצור שונות.	<b>3.1 ממצא</b>
מטבח	<b>מיקום</b>
במידה ולא קיימים אריחים רזרביים התמחור יעלה בהתאם.	<b>הערה</b>
נדרש להחליף אריחים בגוון שונה לאריחים התואמים את שאר הריצוף.	<b>המלצה</b>
[תקן 1555 חלק 3 סעיף 5.1.2]	<b>תקן</b>
400ש"מ (מחיר ליחידה: 400ש"מ, כמות: 1 קומפ')	<b>מחיר</b>

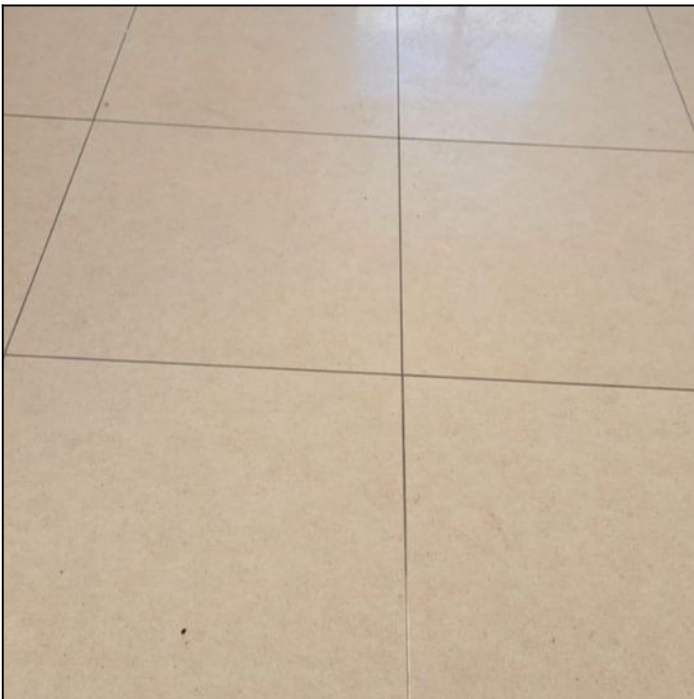
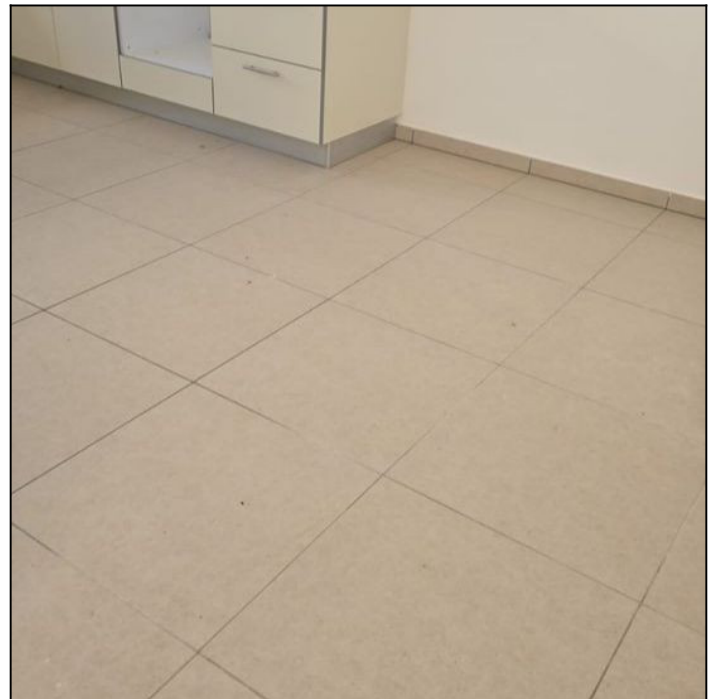
<b>3.2 ממצא</b>	מישקי הריצוף נמצאו עם הבדלי גוון בצבע הרובה שבוצע בריצוף
<b>מיקום</b>	מטבח
<b>הערה</b>	לבדוק התאמה למפרט המכר
<b>המלצה</b>	נדרש לחרוץ את הרובה ולבצע מחדש בגוון אחיד ותואם את הריצוף
<b>תקן</b>	[תקן 1555 חלק 3 סעיף 5.1.4.4 וסעיף 5.1.5.1]
<b>מחיר</b>	500 ש"ח (מחיר ליחידה: 500 ש"ח, כמות: 1 קומפ')

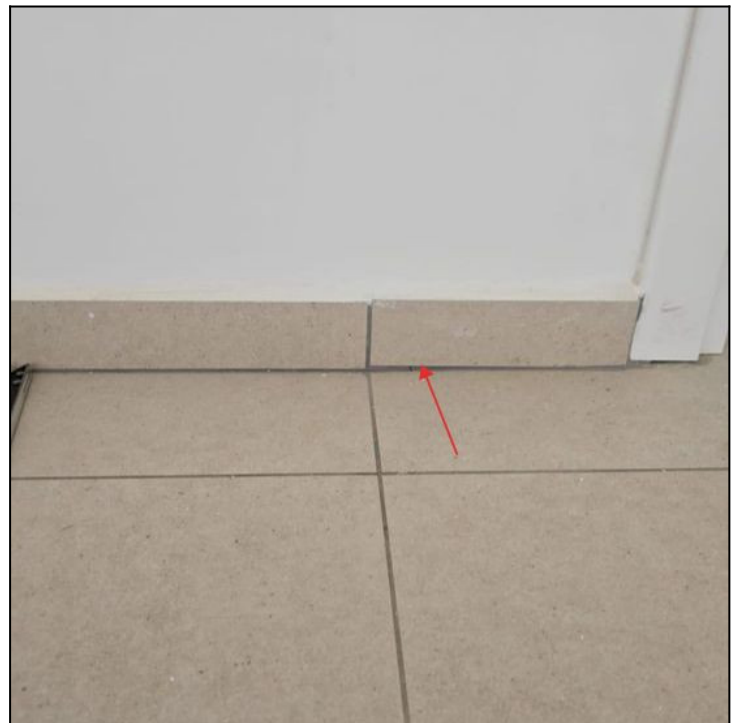
<b>3.3 ממצא</b>	חיתוך וגימור לא מקצועי של אריחים\שיפולים בסף הדלת
<b>מיקום</b>	מטבח
<b>המלצה</b>	נדרש לבצע חיתוך אחיד לאורך סף הדלת ללא הפרשי מרווח ניכרים לעין אשר פוגמים בנראות. בנוסף יש לוודא איטום וגימור מקצועי במילוי חומר תקני.
<b>תקן</b>	וזאת בניגוד למפרט הכללי הבין משרדי לבניה (הספר הכחול) סעיף 10034 "משאר הבחינות יבוצע הריצוף כאמור ביחס לריצוף באריחי טראצו".
<b>מחיר</b>	600 ש"ח (מחיר ליחידה: 600 ש"ח, כמות: 1 קומפ')

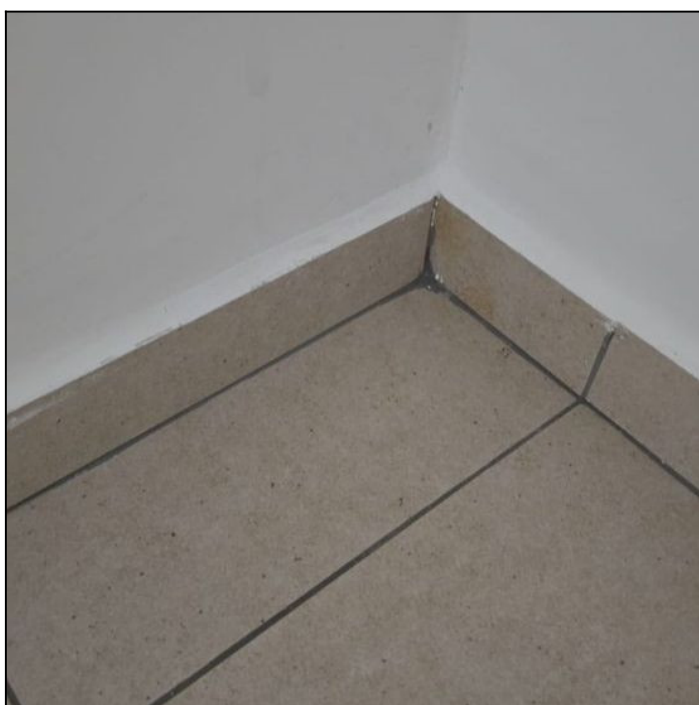
ממד

3.4 ממצא	נדרש לשפר הגימור במישקי הפרדה
מיקום	כלל הבית
המלצה	יש לשפר גימור חומר גמיש במיישקים לנראות יותר אסתטית.
מחיר	700 ש"ח (מחיר ליחידה: 350 ש"ח, כמות: 2 קומפ')

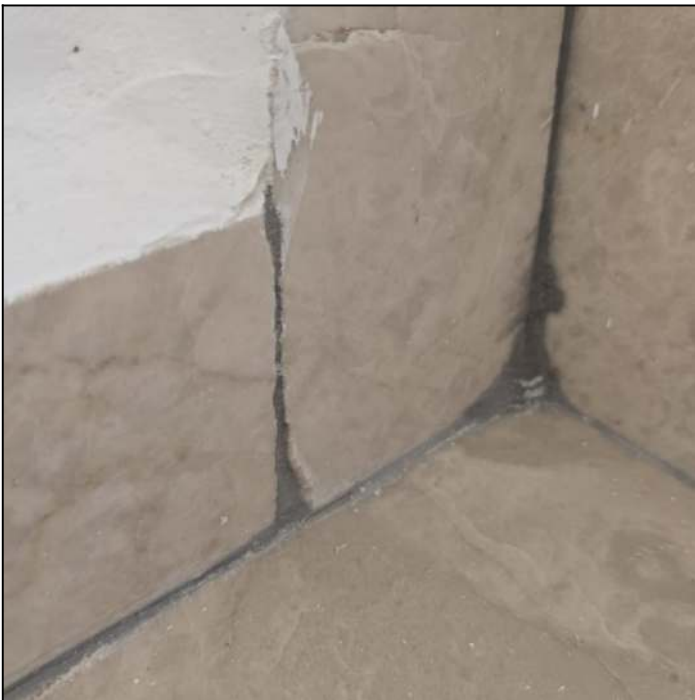
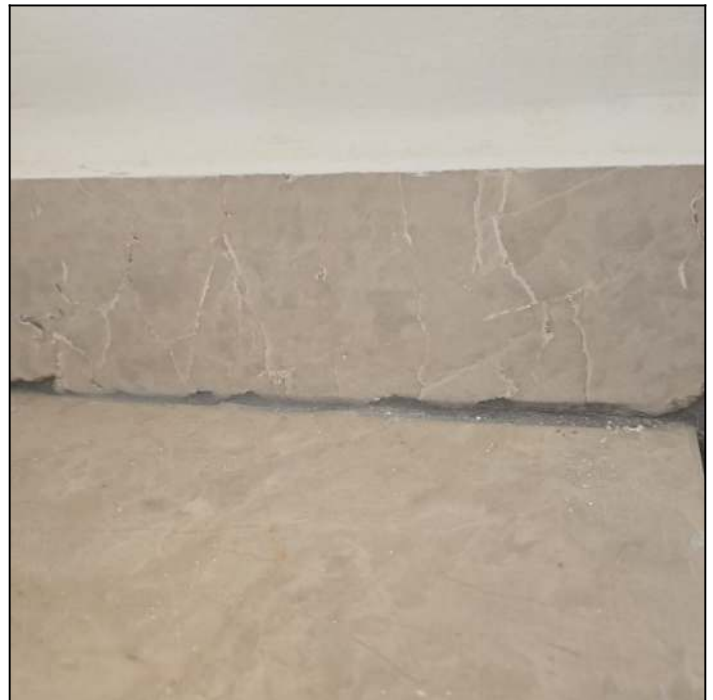
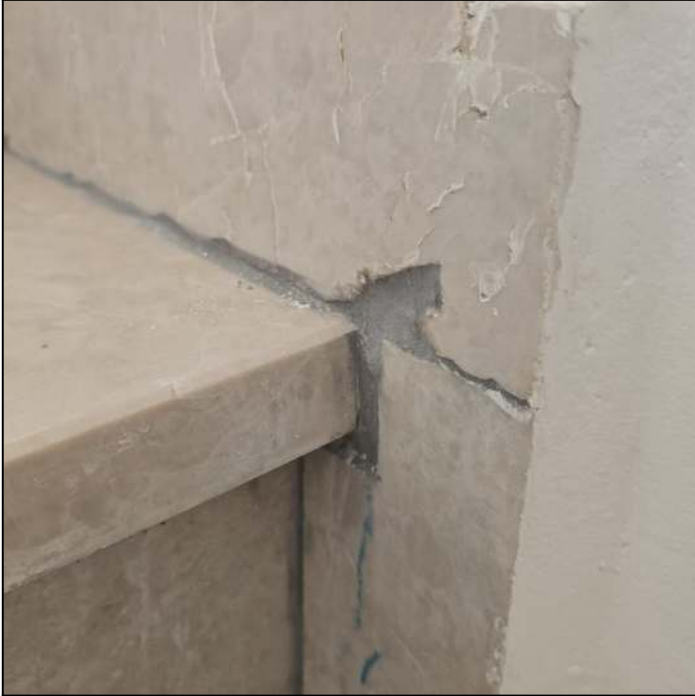
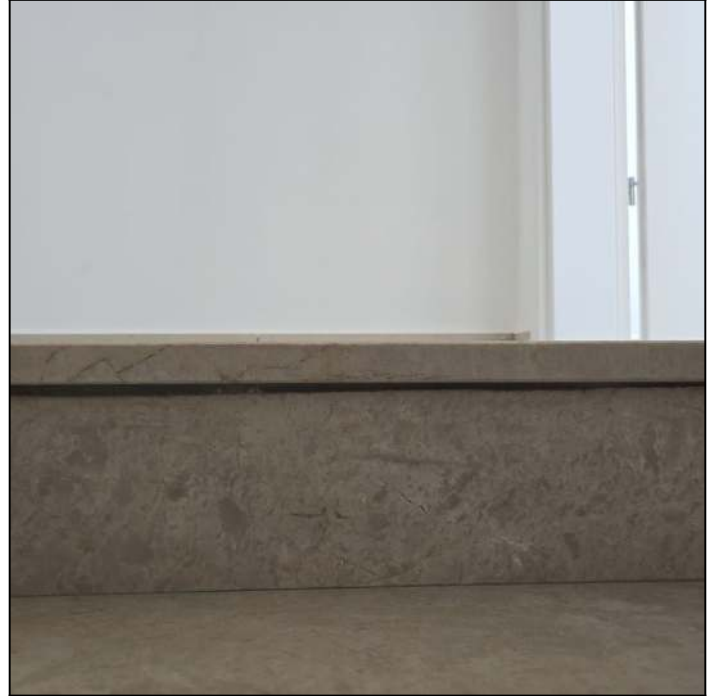
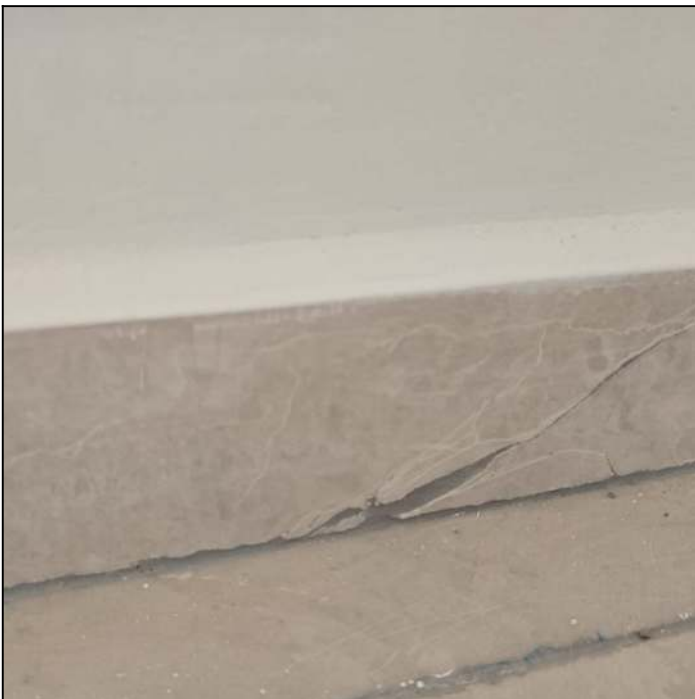
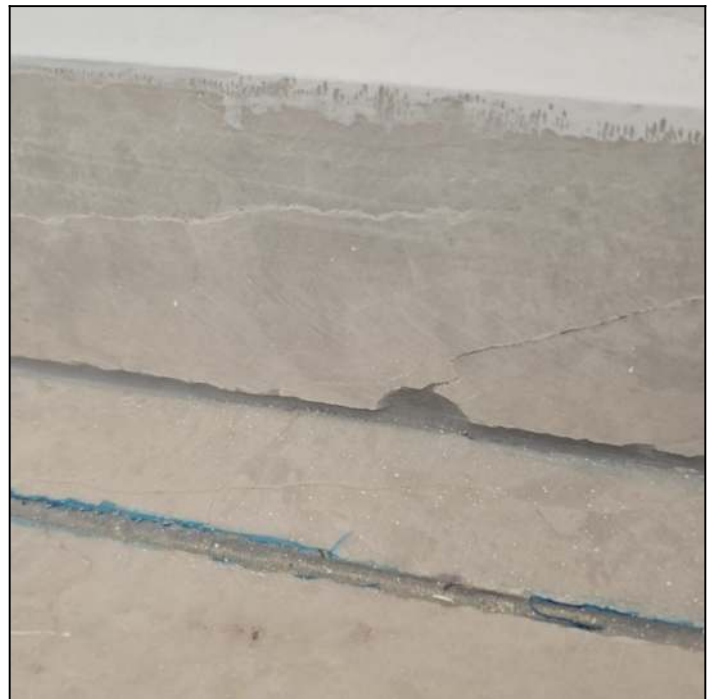
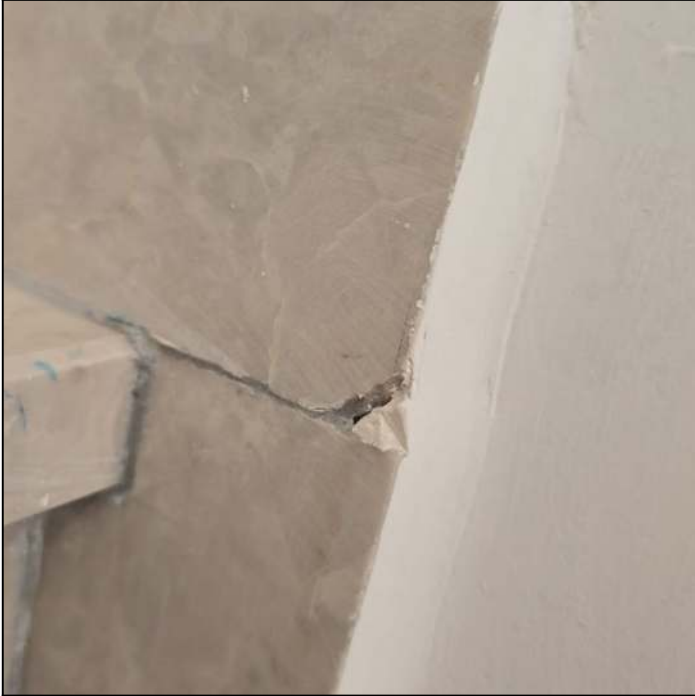
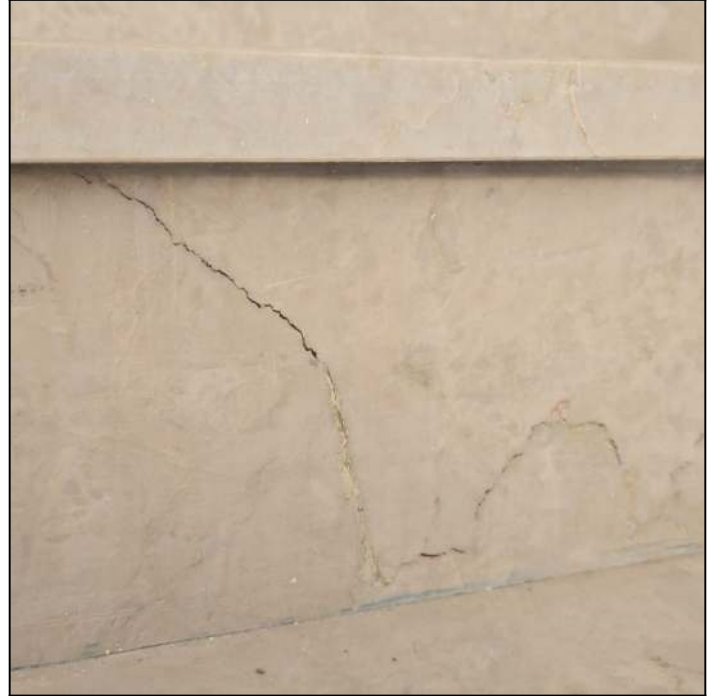
<b>3.5 ממצא</b>	פגיעות ופגמים באריחים
<b>מיקום</b>	מדרגות
<b>המלצה</b>	נדרש לבצע השלמות ובמידת הצורך לפרק ולהחליף האריחים הפגומים באריחים מאותו ספק, סדרה וקוד גוון תואם.
<b>תקן</b>	[תקן 1555 חלק 3 סעיף 5.1.2]
<b>מחיר</b>	2,000 ש"ח (מחיר ליחידה: 2,000 ש"ח, כמות: 1 קומפ')

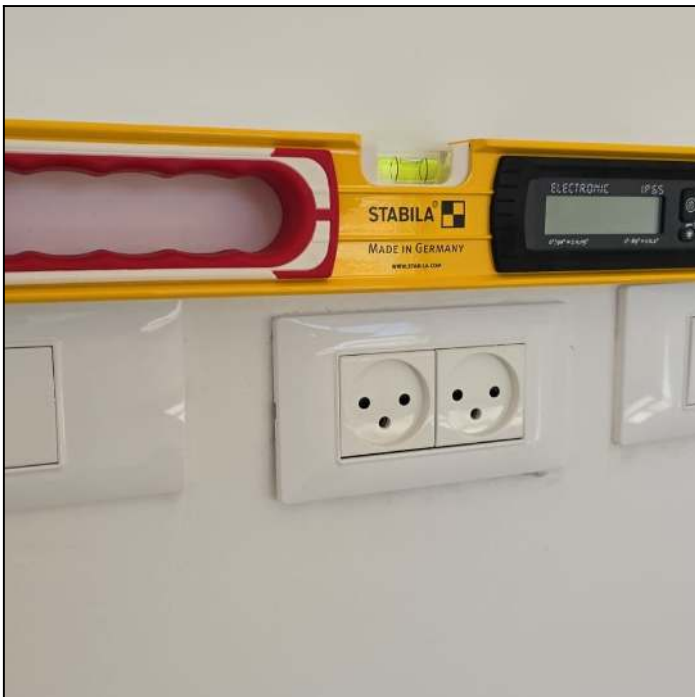
חדר שינה קומה ב'

<b>4.1 ממצא</b>	שקעי החשמל נמצאו בקו לא אחיד
<b>מיקום</b>	כלל הבית
<b>המלצה</b>	נדרש לפלס כלל השקעים הסמוכים לקו אחיד למראה אסתטי
<b>מחיר</b>	700 ש"ח (מחיר ליחידה: 700 ש"ח, כמות: 1 קומפ')

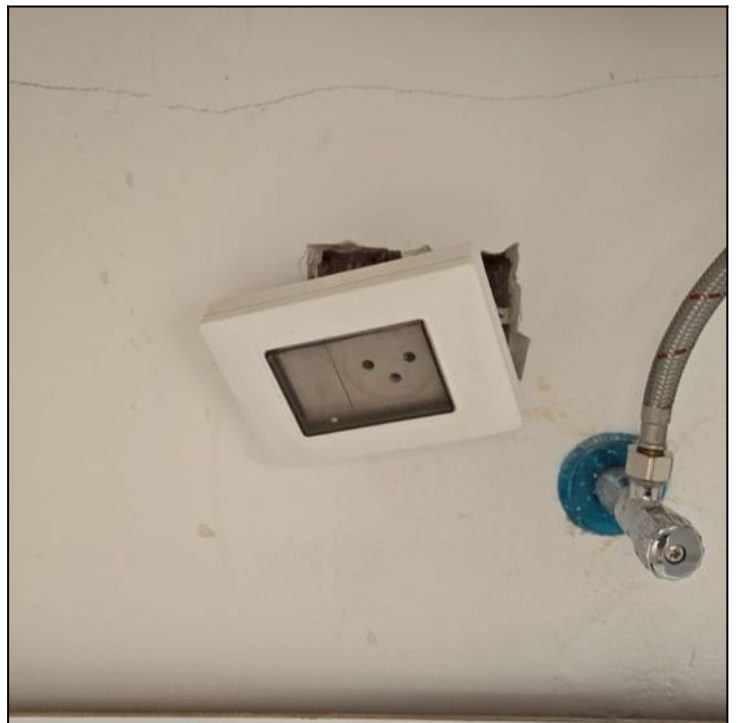
<b>4.2 ממצא</b>	אביזרי חשמל הותקנו באופן רופף
<b>מיקום</b>	מטבח
<b>המלצה</b>	נדרש לשפר את התקנת האביזרים וקיבועם כנדרש במישור הקיר בצורה תקינה ולוודא איטום תקין.
<b>תקן</b>	[תקנות החשמל (מעגלים סופיים הניזונים במתח עד 1000 וולט) סעיף 5]_x000D_ "ציוד חשמל של מעגל סופי יותקן באופן שקביעתו לא תתרופף תוך שימוש תקין בו והוא יתוחזק במצב תקין. ציוד חשמלי של מעגל סופי יותקן באופן המונע נגיעה מקרית בחלקים חיים"
<b>מחיר</b>	300₪ (מחיר ליחידה: 300₪, כמות: 1 קומפ')

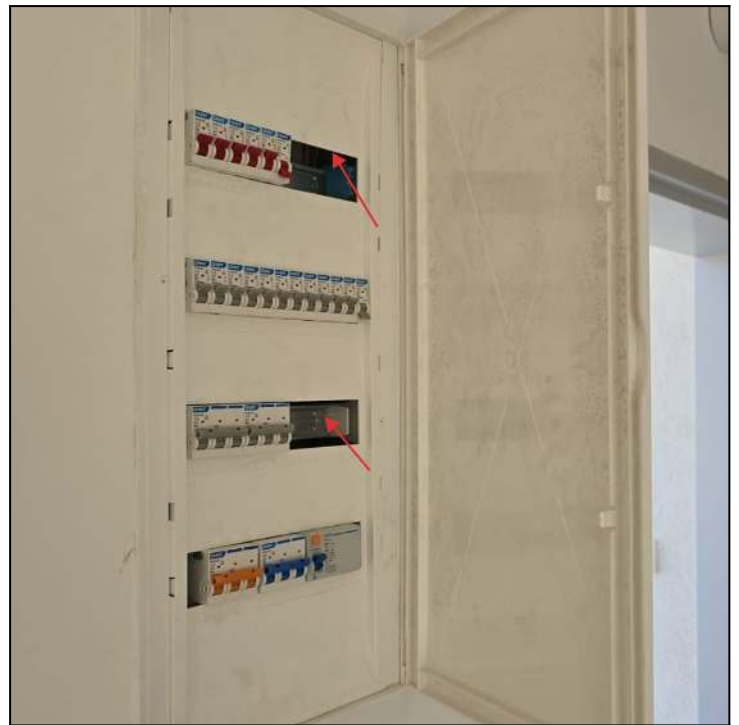
<b>4.4 ממצא</b>	לוח חשמל - לא בוצע מקרא לסימון מעגלי לוח חשמל ( מאמ"תים ) בדירה
<b>מיקום</b>	חדר דיור (סלון)
<b>המלצה</b>	נדרש להשלים סימוני מקרא למעגלים בלוח חשמל דירתי ע"י חשמלאי מוסמך + PVC במקומות החסרים
<b>תקן</b>	[תקנות החשמל ( מעגלים סופיים עד 1000 וולט )] סעיף 14
<b>מחיר</b>	800ש (מחיר ליחידה: 800ש, כמות: 1 קומפ')

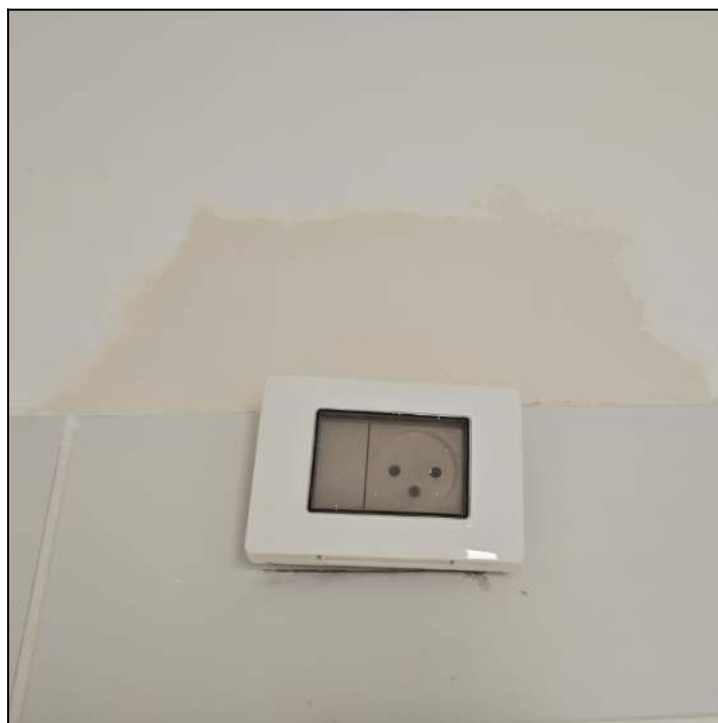
שקע/מתג חשמל בולט מהמישור של הקיר	<b>4.5 ממצא</b>
חדר רחצה כללי	<b>מיקום</b>
נדרש לפרק ולהרכיב מחדש במישור הקיר כולל תיקוני טיח וצבע.	<b>המלצה</b>
תקנות החשמל ( מעגלים סופיים עד 1000 וולט ) - סעיף 5+6	<b>תקן</b>
400 ש"מ (מחיר ליחידה: 400 ש"מ, כמות: 1 קומפ')	<b>מחיר</b>

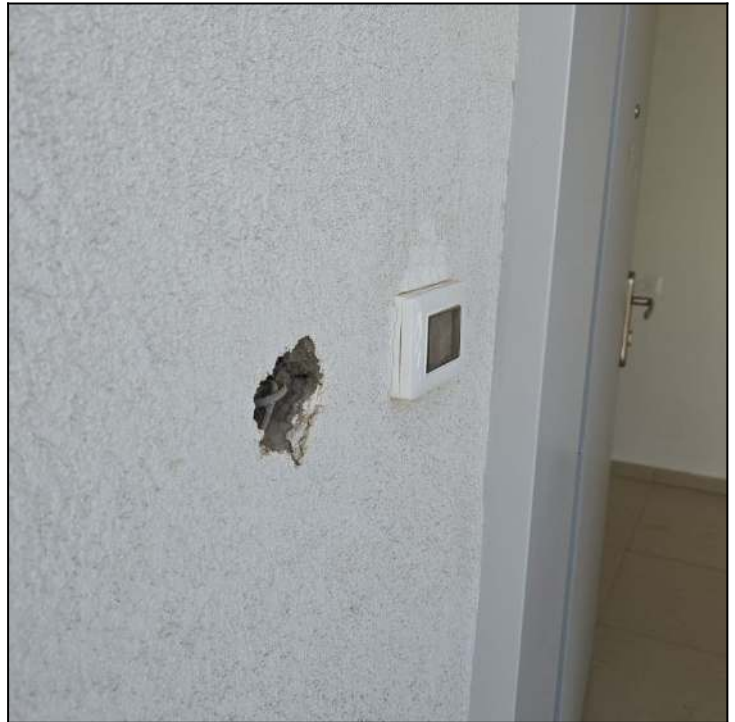
<b>4.6 ממצא</b>	כבלי חשמל חשופים / טרם הורכבו מכסים בקופסאות חשמל בקירות
<b>מיקום</b>	חצר
<b>המלצה</b>	נדרש להשלים התקנה בצורה מקצועית ותיקנית למניעת סכנת התחשמלות.
<b>תקן</b>	[תקנות החשמל]_x000D_ "תיבה ואביזר יהיו תקינים ובנויים באופן שיבטיחו את כל אלה או מקצתם לפי העניין. ההגנה בפני מגע מקרי בחלקים החיים שבתוכם . אטימה נאותה בפני חדירת גזים, מים אבק וחומרים מזיקים אחרים"
<b>מחיר</b>	800 ש"ח (מחיר ליחידה: 800 ש"ח, כמות: 1 קומפ')

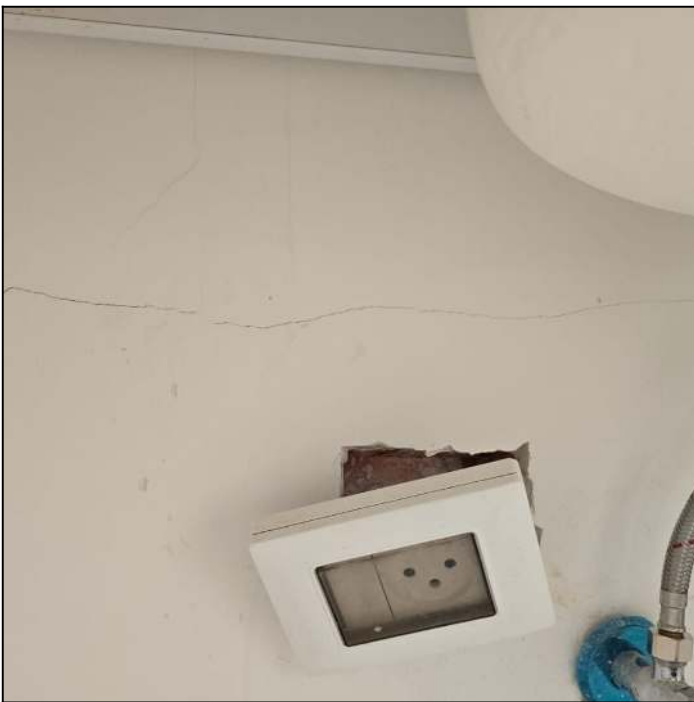
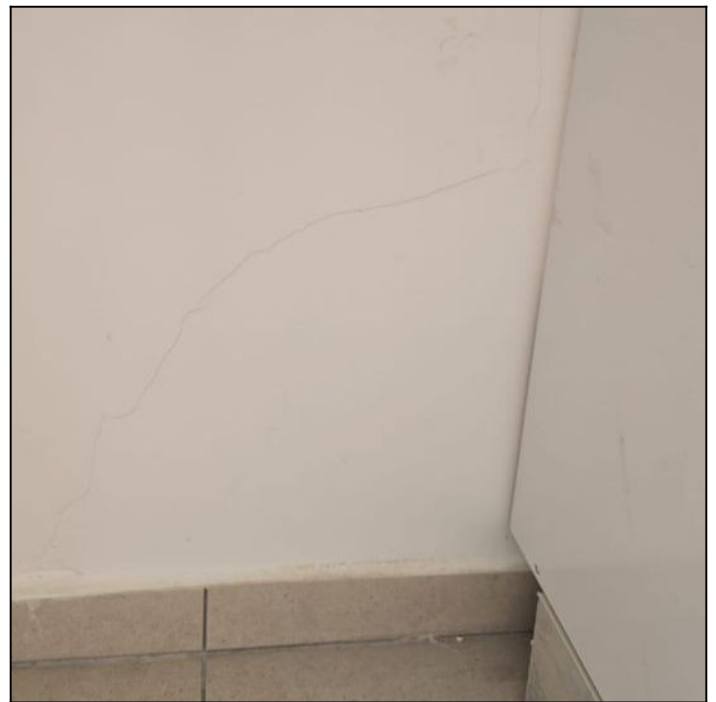
<b>5.1 ממצא</b>	סדקים בטיח קירות פנים
<b>מיקום</b>	מטבח
<b>הערה</b>	במידה שהושמו ההצעות לפתרון והסדקים עדיין חוזרים יש לבצע בדיקה מעמיקה יותר לסיבתן.
<b>המלצה</b>	נדרש לחרוץ את הסדק עד רוחב 1-2 ס"מ, לנקות וליישם קלסימו, לשייף ולמרוח חומר מקשר (פריימר) וכן לחדש צביעה עד לגמר אחיד ותקין. למניעת חזרתם בעתיד הקרוב מומלץ בתיקון להדביק רשת פיבה ורק לאחר מכן למרוח את החומר המקשר.
<b>תקן</b>	[תקן 1920 חלק 2 סעיף 3.1]
<b>מחיר</b>	600 ש"ח (מחיר ליחידה: 600 ש"ח, כמות: 1 קומפ')

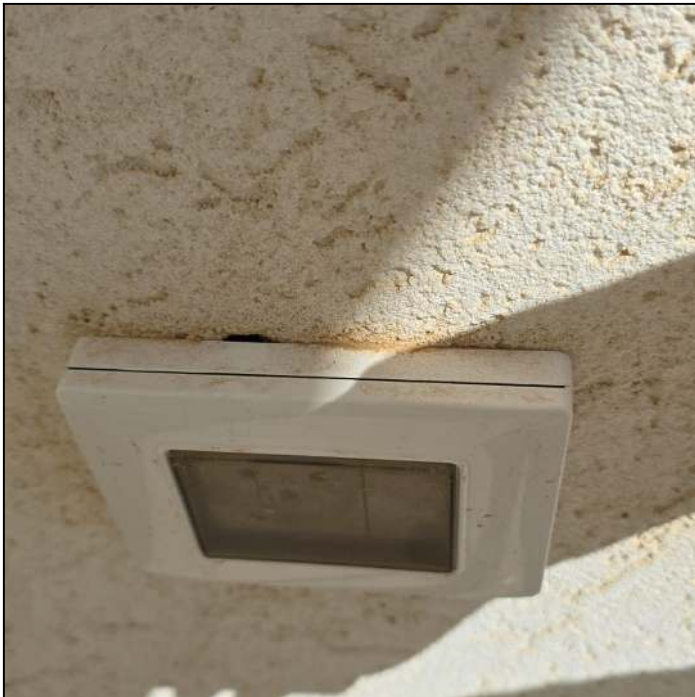
חצר

<b>5.2 ממצא</b>	גימור סביב אביזרי חשמל
<b>מיקום</b>	כלל הבית
<b>הערה</b>	נדרש לעבור על כלל השקעים בדירה בשתי קומות המפלסים
<b>המלצה</b>	נדרש לתקן בצורה מקצועית למראה אחיד של הקיר ללא גוונים שונים ולוודא איטום תקני.
<b>תקן</b>	[תקן 1920 חלק 2 סעיף 3.1]_x000D_ "המראה של מערכת הטיח, גימור הטיח וגונו יתאימו למוזמן."
<b>מחיר</b>	700 ₪ (מחיר ליחידה: 700 ₪, כמות: 1 קומפ')

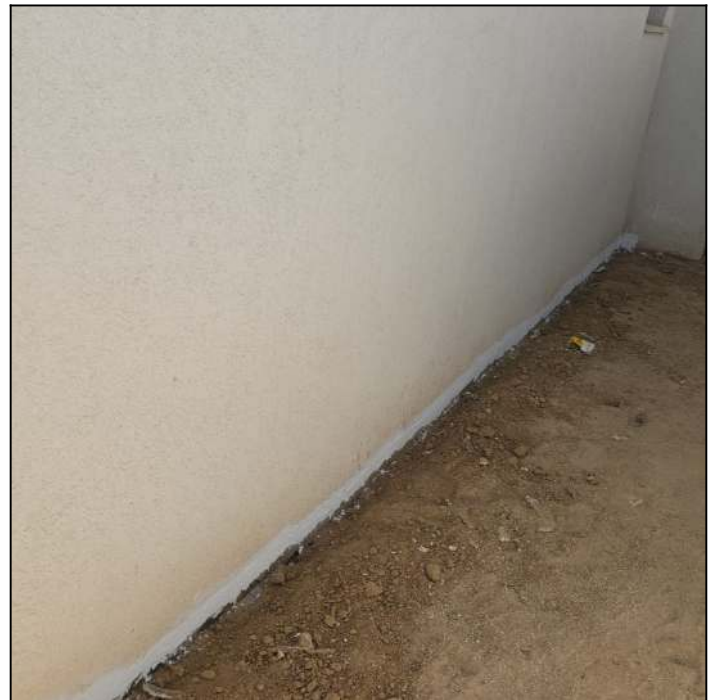
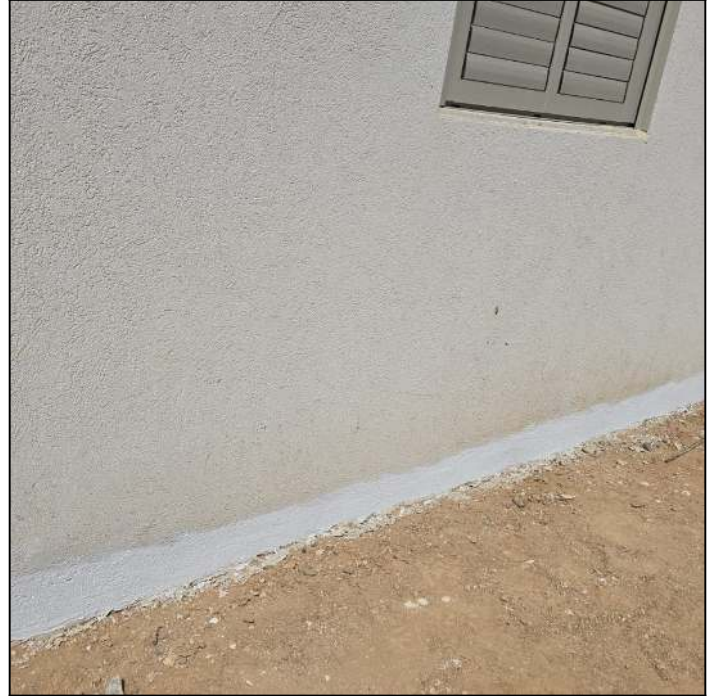
<b>5.3 ממצא</b>	מראה שליכט לא אחיד
<b>מיקום</b>	חצר
<b>הערה</b>	כלל החצר
<b>המלצה</b>	נדרש לתקן בצורה מקצועית את מראה השליכט עד קבלת גוון אחיד ובצבע בהתאם למצויין במפרט הטכני.
<b>מחיר</b>	1,500 ש"ח (מחיר ליחידה: 1,500 ש"ח, כמות: 1 קומפ')

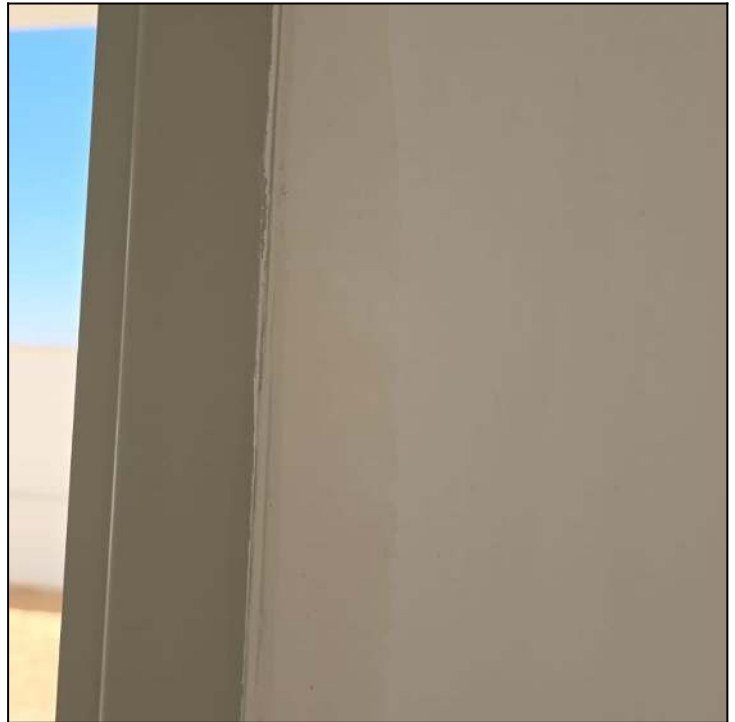
<b>5.5 ממצא</b>	מראה טיח/צבע לא אחיד
<b>מיקום</b>	חדר דיור (סלון)
<b>המלצה</b>	נדרש לתקן בצורה מקצועית את מראה הטיח/הצבע עד קבלת גוון אחיד ובצבע בהתאם למצויין במפרט הטכני.
<b>תקן</b>	[תקן 1920 חלק 2 סעיף 3.1]_x000D_ "המראה של מערכת הטיח, גימור הטיח וגונו יתאימו למוזמן."
<b>מחיר</b>	500 ₪ (מחיר ליחידה: 500 ₪, כמות: 1 קומפ')

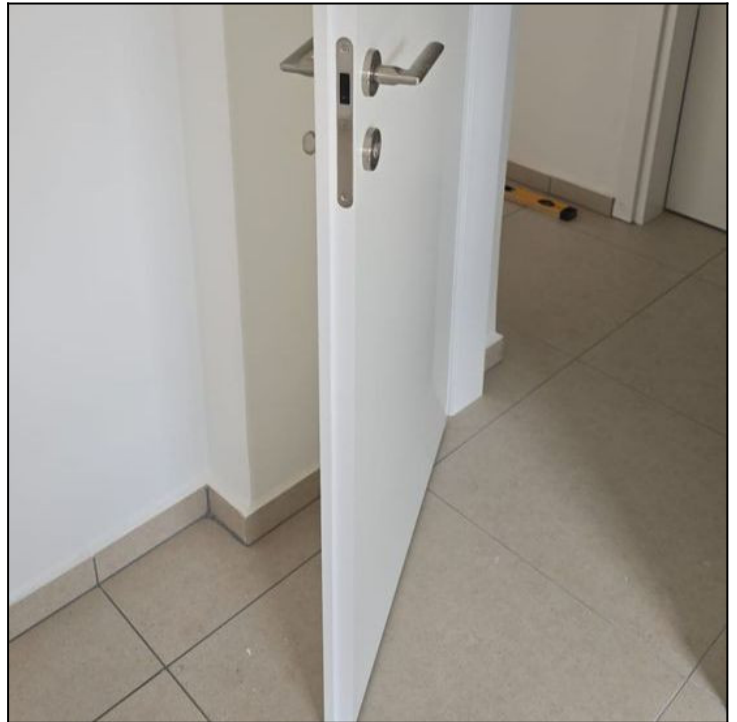
יש לכונן מנגנוני דלת הפנים	<b>6.1 ממצא</b>
כלל הבית	<b>מיקום</b>
בחדר הורים בקומה א קומת כניסה - חדר סמוך לממד	<b>הערה</b>
יש לכונן הדלת עד לפעולה תקינה של פתיחה וסגירה, באופן ישר ובמרווחים אחידים בעת סגירה.	<b>המלצה</b>
700 ש"ח (מחיר ליחידה: 350 ש"ח, כמות: 2 קומפ')	<b>מחיר</b>

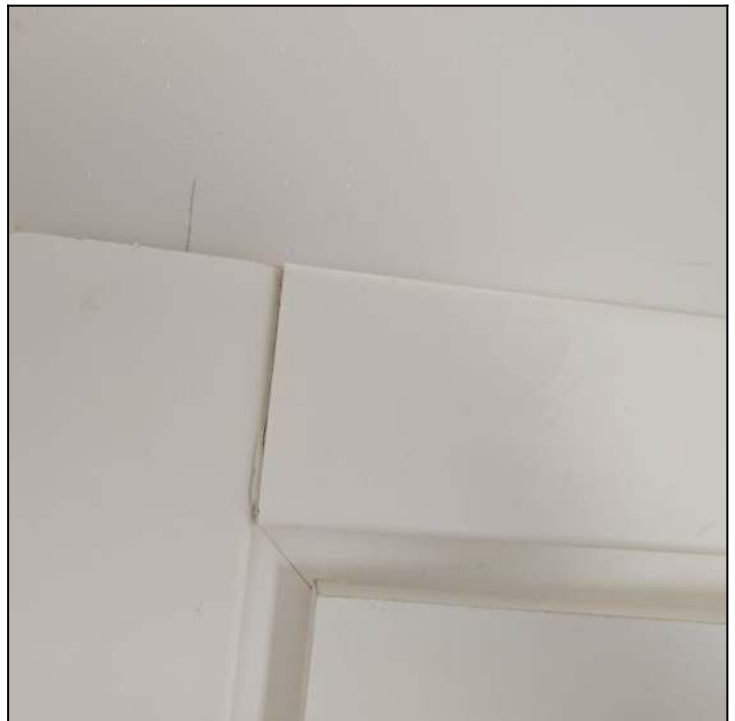
<b>6.2 ממצא</b>	גימור לקוי בהיקף חיתוך מלבן הדלת
<b>מיקום</b>	חדר רחצה כללי
<b>המלצה</b>	יש להשלים גימור בחומר גמיש בהיקף החיתוך שבוצע לנראות תקינה, אסתטית ומקצועית.
<b>תקן</b>	[2.4.5.1 דוגמאות לליקויים באיטום המיישקים]
<b>מחיר</b>	300 ש"ח (מחיר ליחידה: 300 ש"ח, כמות: 1 קומפ')

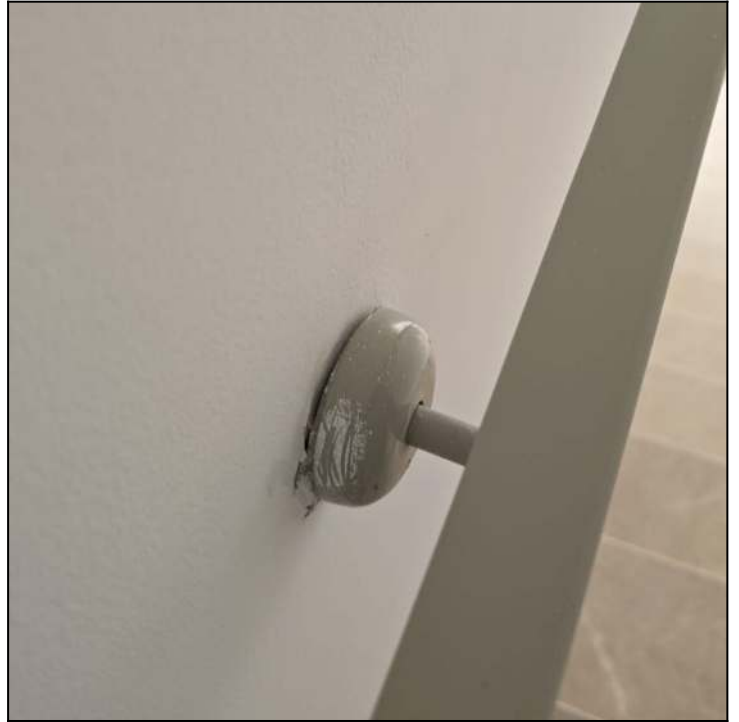
8.1 ממצא	המעקה/מאחז יד אינו מחוזק היטב ונמצא רופף.
מיקום	מדרגות
המלצה	נדרש לחזקו על פי תקן
תקן	[תקן 1142 סעיף 5 . תקן 1922 חלק 2]

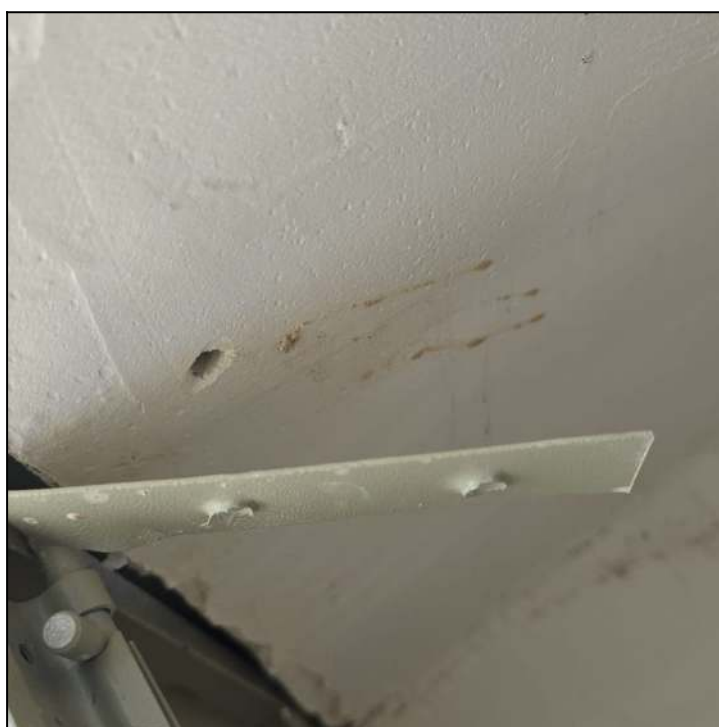
אלמנט אינו מקובע כנדרש	<b>8.2 ממצא</b>
חדר אשפה	<b>מיקום</b>
נדרש לקבעו בצורה בטיחותית ותיקנית לפי פרט מהנדס/אדריכל	<b>המלצה</b>
[תקן 1142, תקן 1922 חלק 2], [פרט חיבור]	<b>תקן</b>

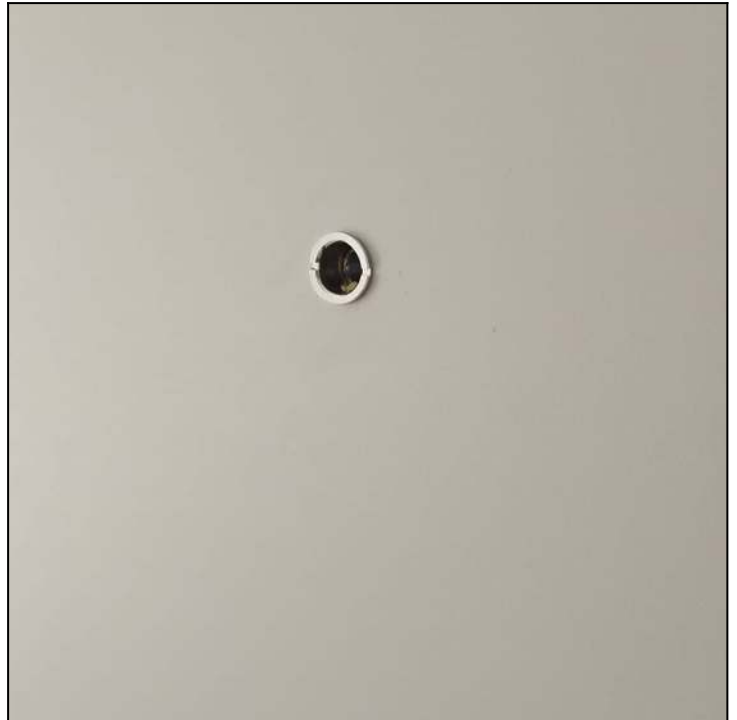
<b>9.1 ממצא</b>	כיסוי עינית הצצה חסר
<b>מיקום</b>	מבואת כניסה
<b>המלצה</b>	נדרש להשלים כיסוי עינית לדלת הכניסה.
<b>תקן</b>	[תקן 5044 חלק 2 סעיף 3.3.1], [תקן 5044 חלק 1 סעיף 2.4]
<b>מחיר</b>	100ש (מחיר ליחידה: 100ש, כמות: 1 קומפ')

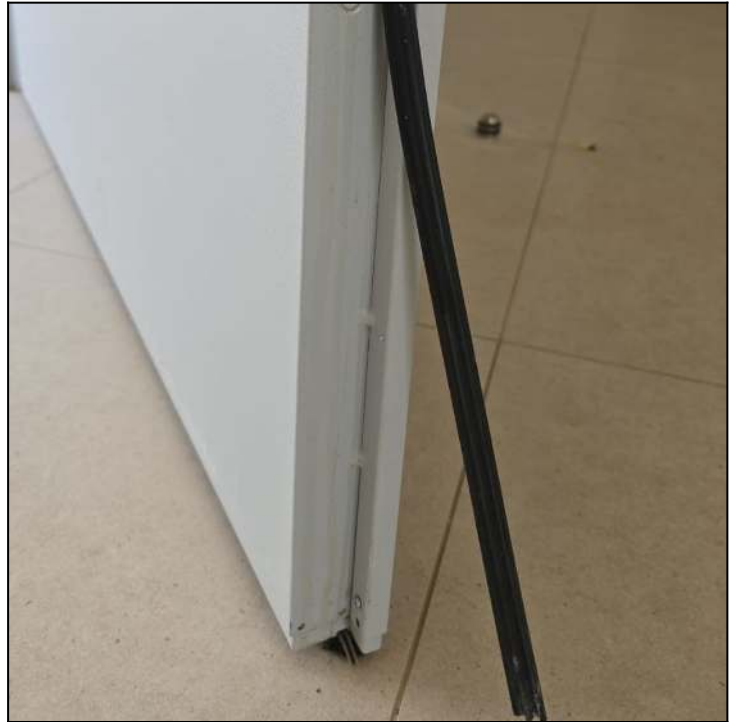
<b>9.2 ממצא</b>	פס גומי אוטם במשקוף הדלת פגום ואינו יוצר אטימה מוחלטת
<b>מיקום</b>	חדר דיור (סלון)
<b>המלצה</b>	יש לשפר את האטימה הקיימת ולקבע הפס בהתאם.
<b>תקן</b>	[תקן 5044 חלק 2 סעיף 3.3.5]
<b>מחיר</b>	100ש (מחיר ליחידה: 100ש, כמות: 1 קומפ')

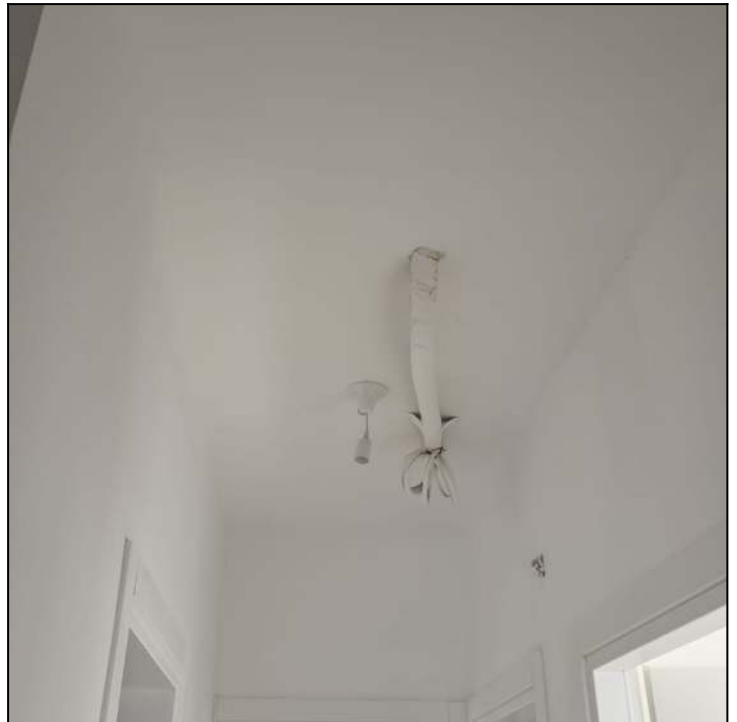
<b>10.1 ממצא</b>	השלמות בתקרת הגבס
<b>מיקום</b>	חדר דיור (סלון)
<b>המלצה</b>	נדרש למלא חללים בתקרת הגבס ולהביא התקרה לגימור אחיד ולבצע נקודות התאורה בהתאם להנמכה
<b>תקן</b>	עפ"י ת"י 1490

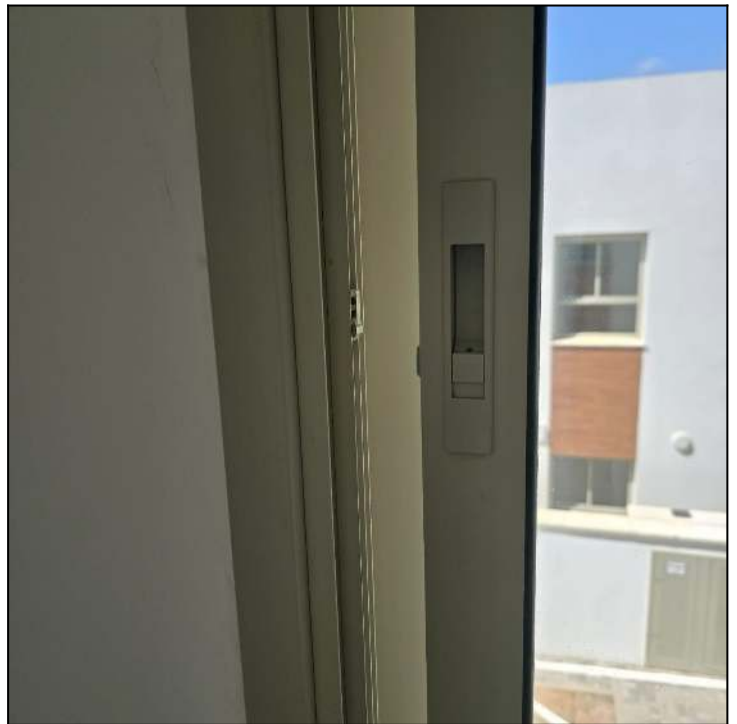
11.1 ממצא	לחצני הנעילה פגומים
מיקום	חדר דיור (סלון)
המלצה	יש לתקן את לחצני הנעילה עד לפעולה תקינה וחלקה/ להחליף אלמנטים תקולים בחדשים ותקינים במידת הצורך.
תקן	[תקן 4068 חלק 1 סעיף 4.1]
מחיר	200 ש"ח (מחיר ליחידה: 200 ש"ח, כמות: 1 קומפ')

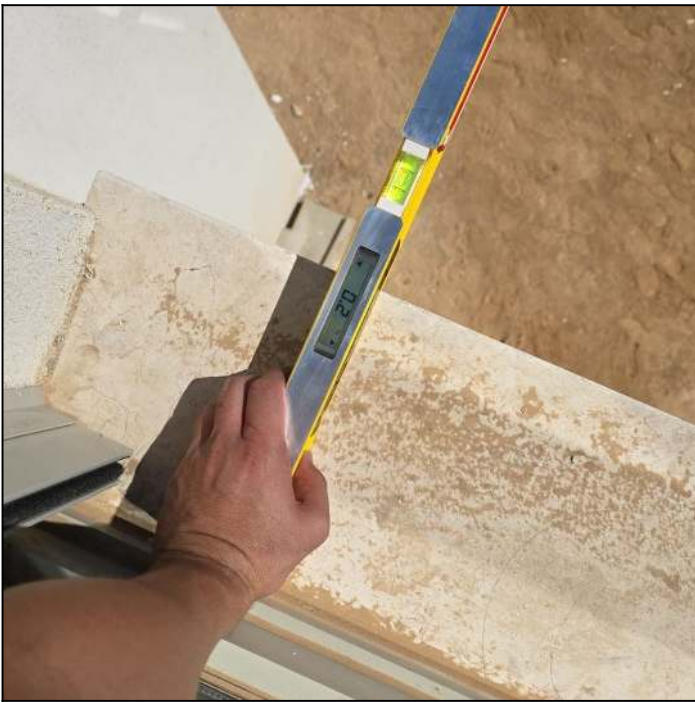
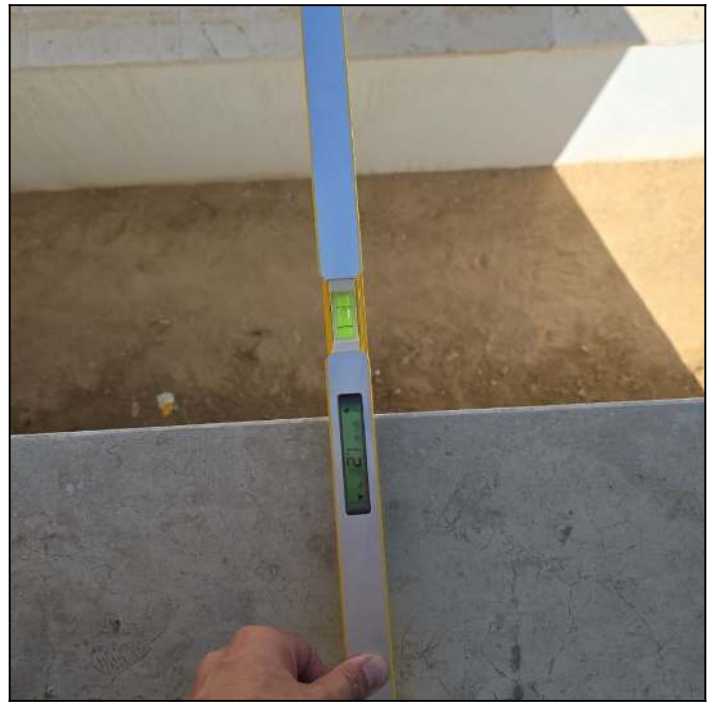
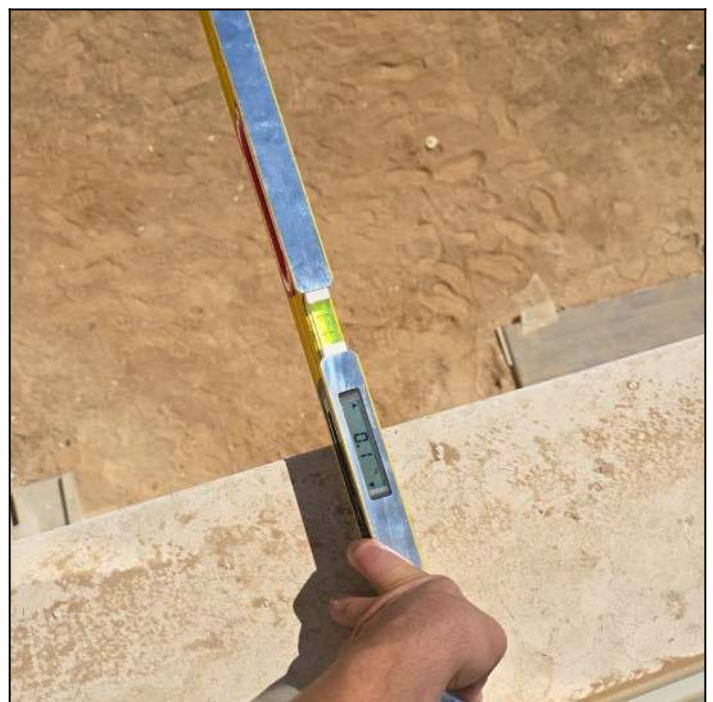
<b>11.3 ממצא</b>	חיפוי קופינג בחלונות הורכבו בשיפועים לא נכונים והפוכים
<b>מיקום</b>	כלל הבית
<b>מחיר</b>	1,500ש (מחיר ליחידה: 1,500ש, כמות: 1 קומפ')

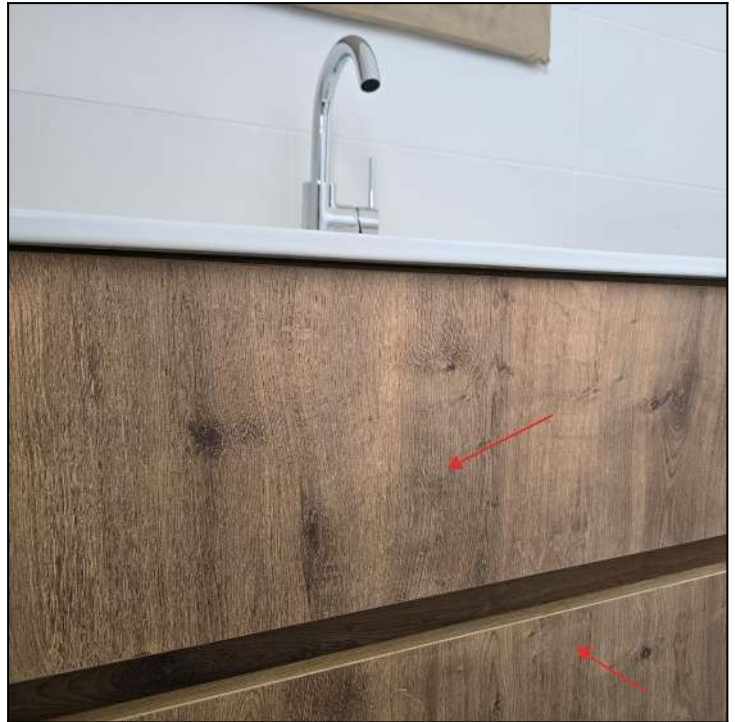
<b>12.1 ממצא</b>	מגירות מותקנות באופן לא מקביל/ישר
<b>מיקום</b>	חדר רחצה כללי
<b>המלצה</b>	נדרש לכוון המגירות והמנגנונים כך שיפעלו כנדרש ויתקבלו בקו אחיד במישור הארונות.
<b>תקן</b>	[מפרט מוצר]
<b>מחיר</b>	300 ש"ח (מחיר ליחידה: 300 ש"ח, כמות: 1 קומפ')
