## חוות דעת הנדסית - בדק בית

כתובת: נחל סהר 8 באר שבע

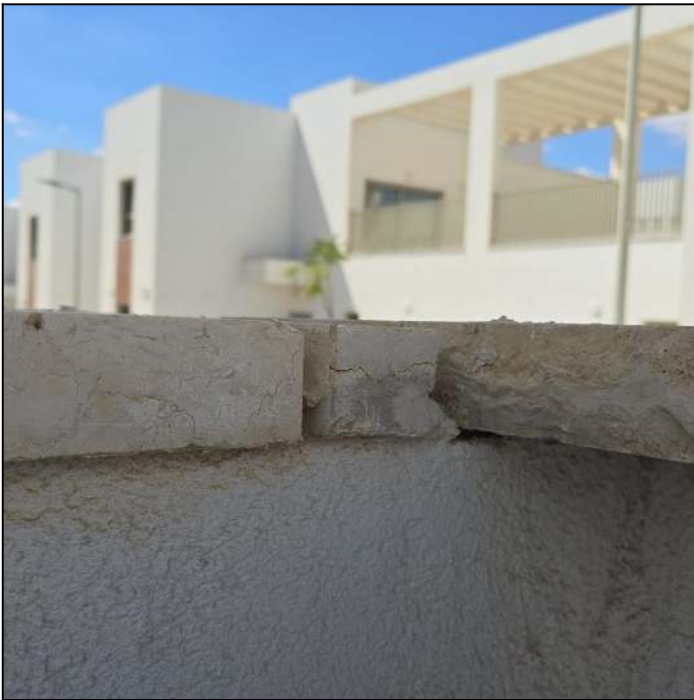
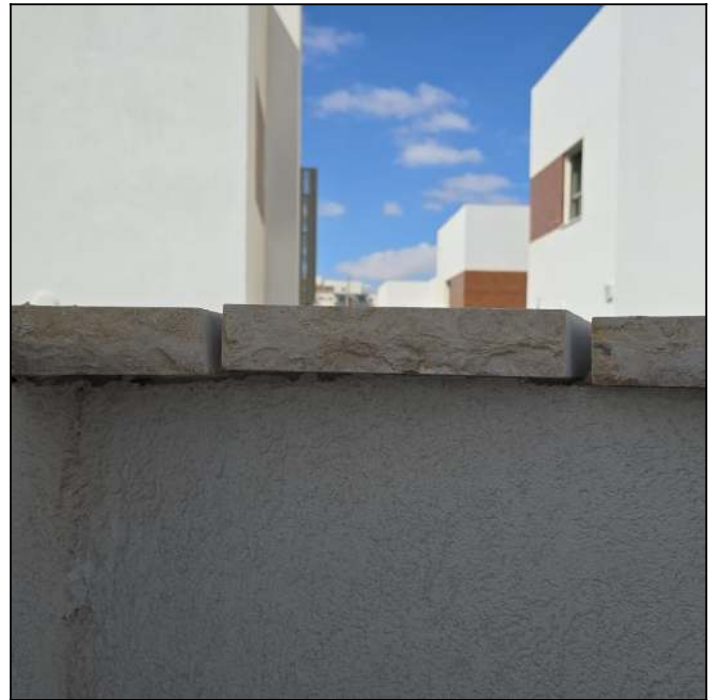
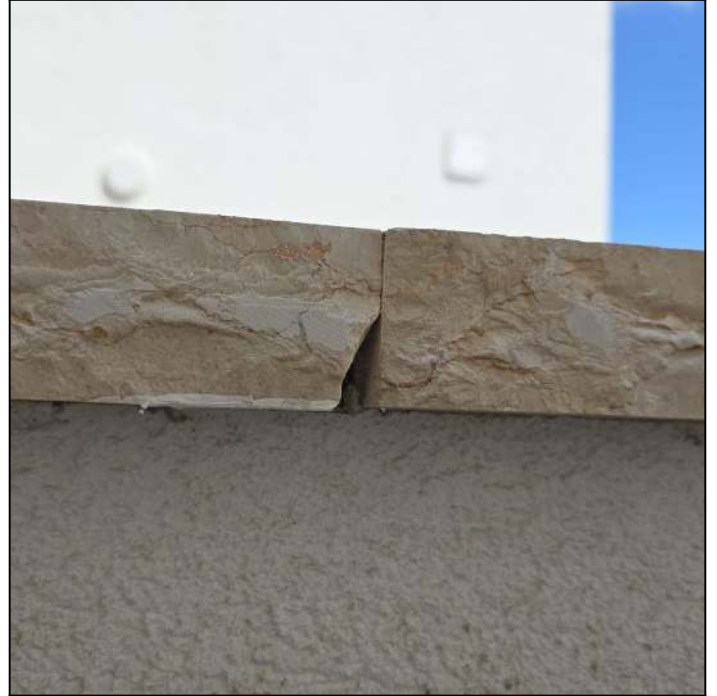
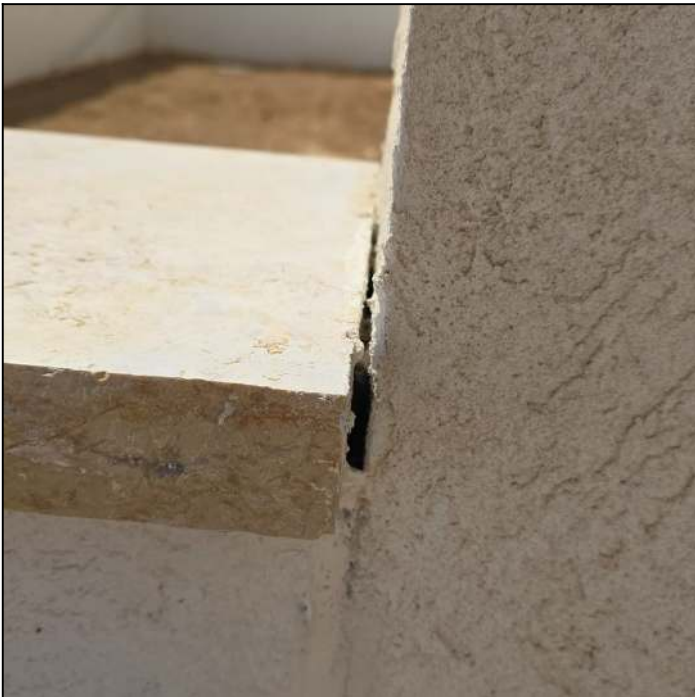
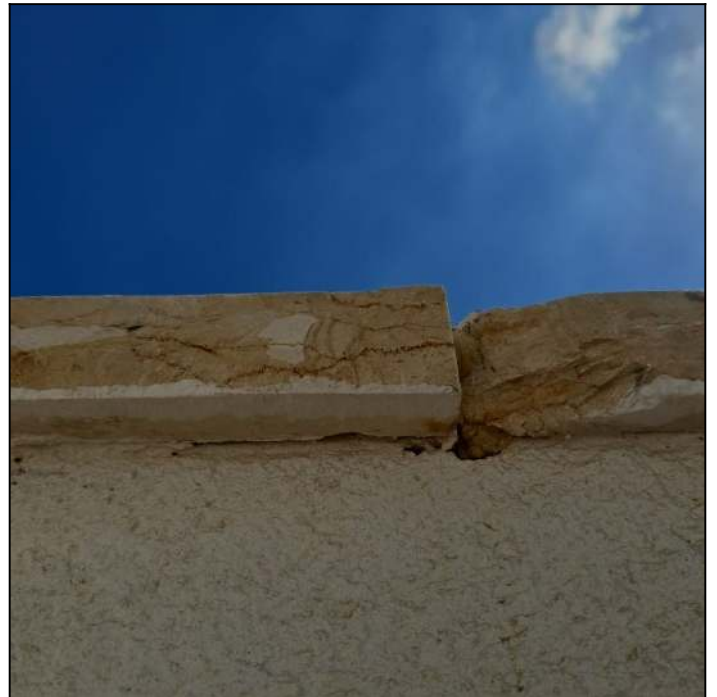
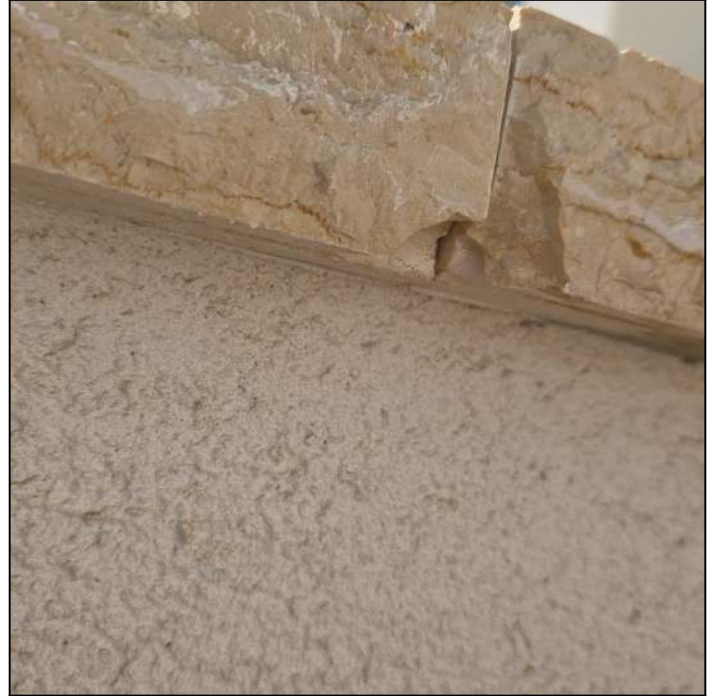
<b>13.2 ממצא</b>	נמצאו פגמים בקופינג שברים/סדקים
<b>מיקום</b>	כלל הבית
<b>הערה</b>	לוודא איטום אחיד בין כלל החיבורים בחצר ובמרפסת החדר
<b>המלצה</b>	יש לבצע תיקונים והשלמות באבן בדבק שיש ייעודי עד קבלת מראה אחיד ולהחליף באלמנט תקין במידת הצורך.
<b>תקן</b>	[תקן 2378 חלק 4 סעיף 5.2.3.3]
<b>מחיר</b>	4,000 ש"ח (מחיר ליחידה: 4,000 ש"ח, כמות: 1 קומפ')

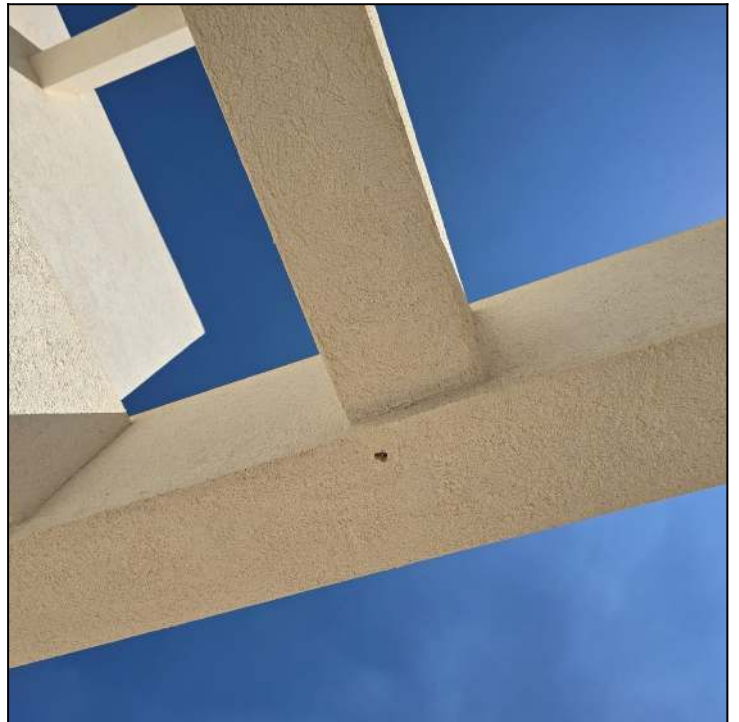
<b>13.3 ממצא</b> אין חיפוי שימשם אף מים
	<b>מיקום</b> חצר
	<b>המלצה</b> נדרש לבצע חיפוי עם אף מים למניעת פגיעת המים באופן ישיר בשליכט, דבר שיגרום לליקוי אסתטי + לבצע סגירת הפתחים הקיימים בעקבות אי אחידות בעבודה

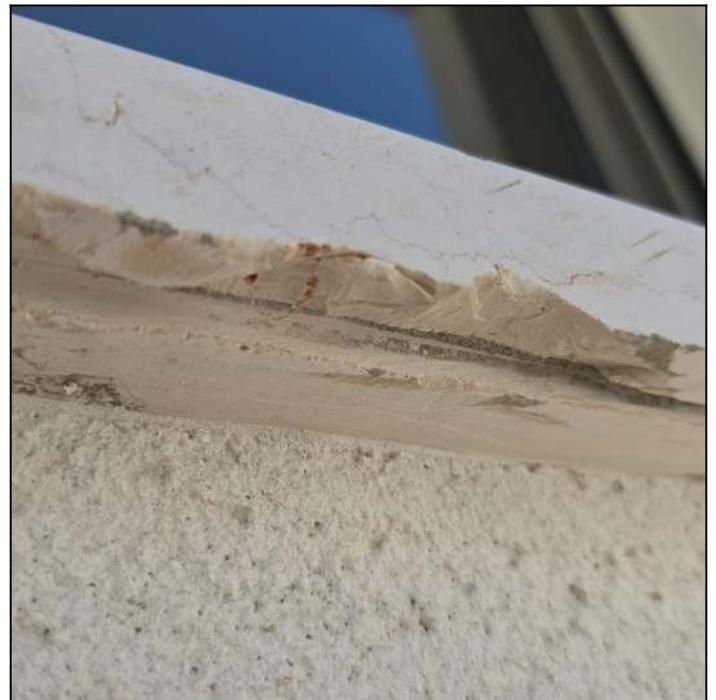
<b>13.4 ממצא</b>	לא נמצא אף מים (פאזה) בקצה קופינג החומה
<b>מיקום</b>	חצר
<b>הערה</b>	להסיר שיירי צבע מהאבנים ולבצע תיקונים לאבנים הלא מפולסות בצורה אחידה
<b>המלצה</b>	יש לבצע חריצה תיקנית של האבן ליצירת אף מים - במידה ולא ניתן לחרוץ באופן תיקני - יש לבצע החלפה של האבן, באבן חדשה עם אף מים תיקני
<b>מחיר</b>	2,500 ש"ח (מחיר ליחידה: 2,500 ש"ח, כמות: 1 קומפ')

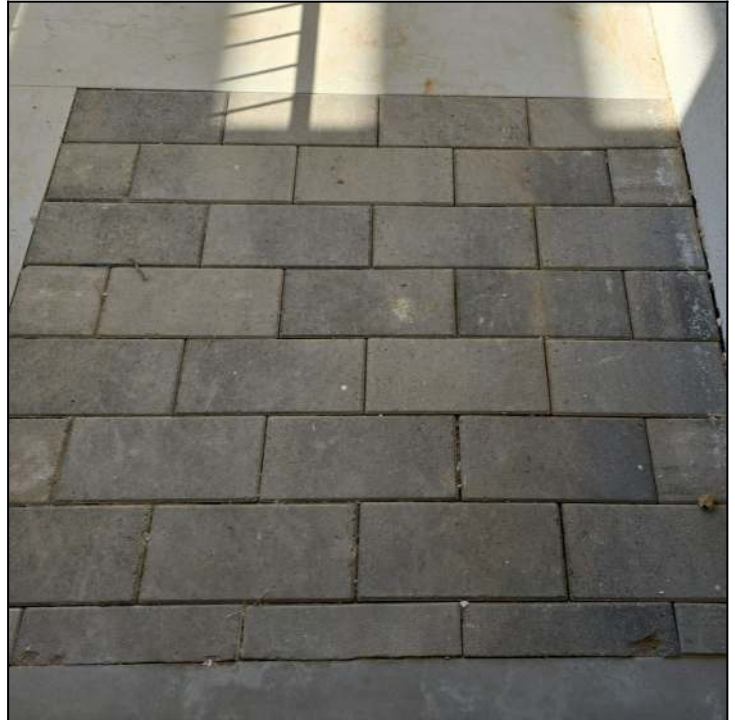
14.1 ממצא	נמצאו אבנים משתלבות שבורות
מיקום	חצר
המלצה	יש להחליף בשלמות ותקינות למען נראות אסתטית.
מחיר	350 ש"ח (מחיר ליחידה: 350 ש"ח, כמות: 1 קומפ')

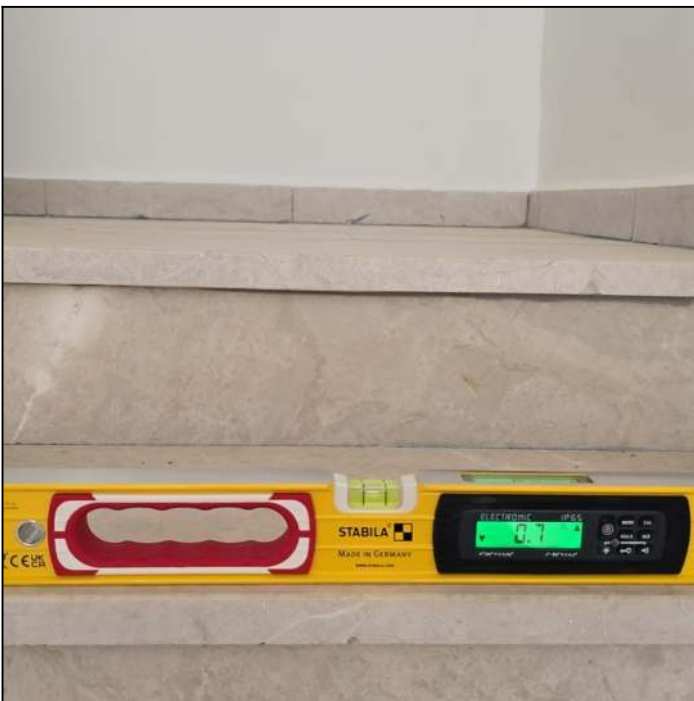
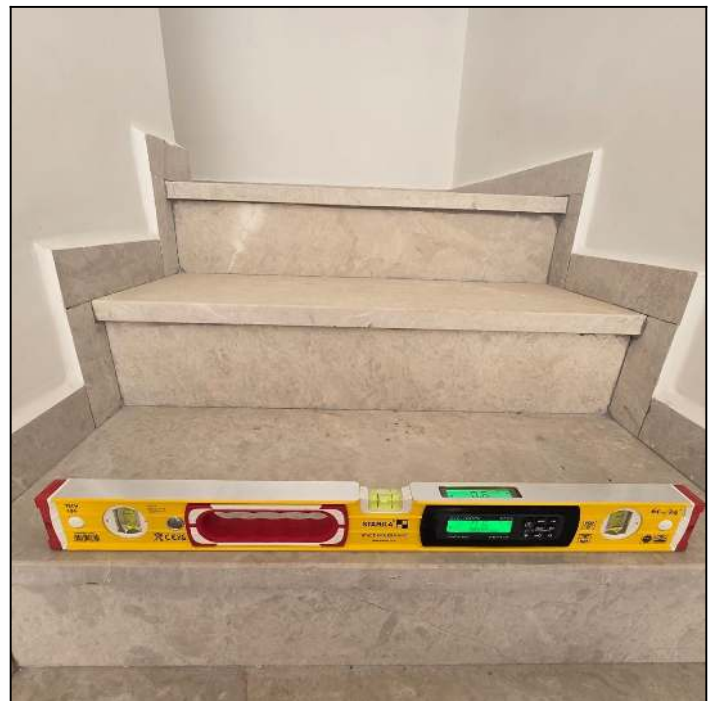
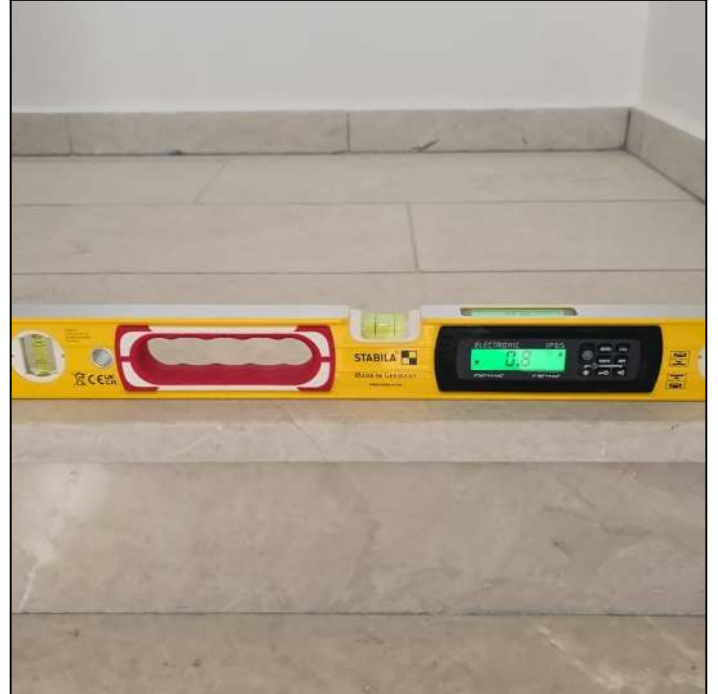
<b>15.1 ממצא</b>	שלח מהלך המדרגות נבנה באופן לקוי ואינו מפולס
<b>מיקום</b>	חדר דיור (סלון)
<b>הערה</b>	נמצאה סטייה ניכרת לעין בשלחי גרם המדרגות המתבטאת בשיפוע בכלל המדרגות, דבר הפוגע בבטיחות המהלך ופוגם בנראות ואיכות הביצוע
<b>המלצה</b>	יש לפרק ולבצע את גרם המדרגות בצורה ישרה ותקינה ללא שיפועים וסטיות
<b>מחיר</b>	1,500 ש"ח (מחיר ליחידה: 1,500 ש"ח, כמות: 1 קומפ')

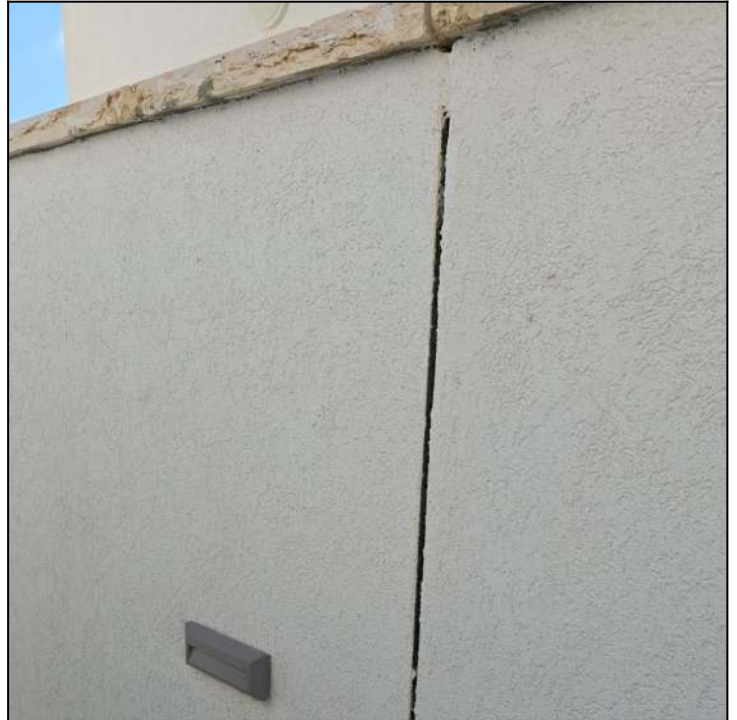
שברים ופתחים בקיר	<b>16.1 ממצא</b>
חצר	<b>מיקום</b>
יש להשלים בטון ולגמרו לנראות מקצועית ותקינה עם שאר חלקי הקיר	<b>המלצה</b>
1,200 ש"ש (מחיר ליחידה: 1,200 ש"ש, כמות: 1 קומפ')	<b>מחיר</b>

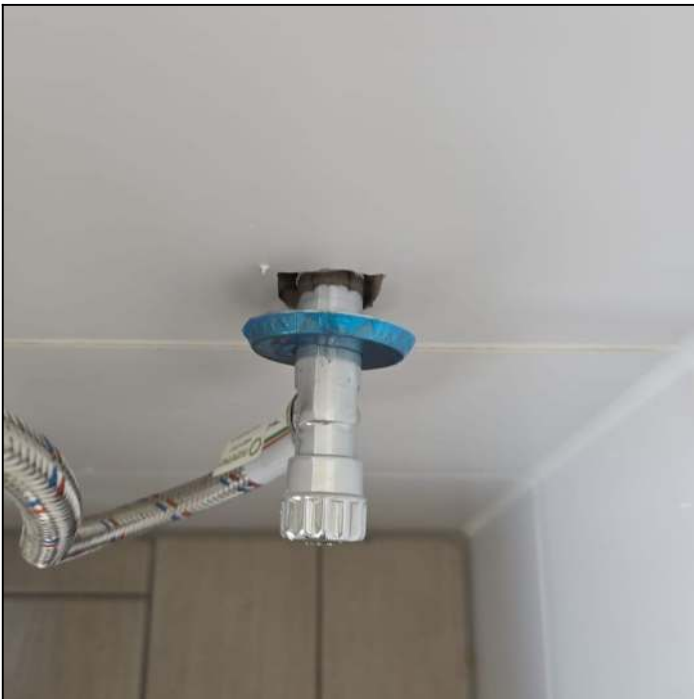
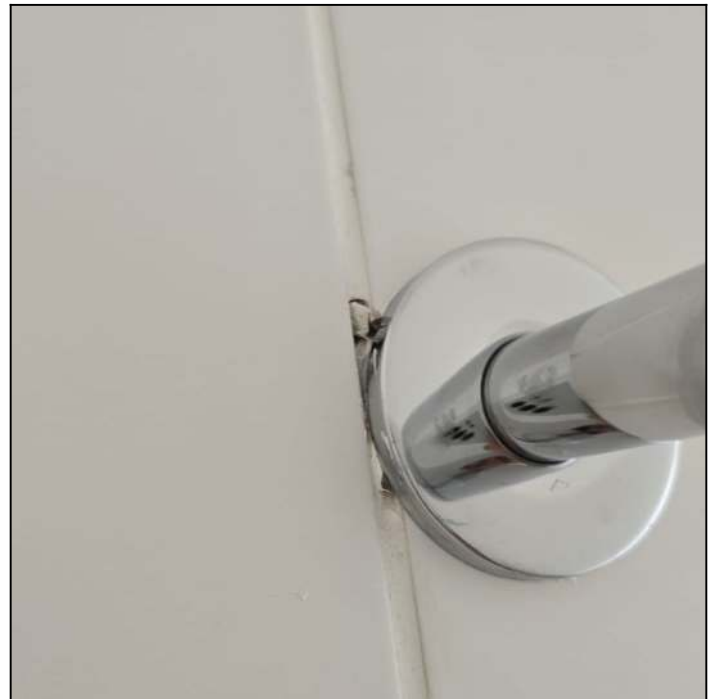
<b>17.1 ממצא</b>	חיתוך סביב אביזרים נעשה בצורה לא תיקנית
<b>מיקום</b>	חדר רחצה הורים
<b>המלצה</b>	נדרש לפרק ולבצע מחדש בעזרת מכשור מתאים ליצירת חתך בגודל מתאים ותיקני ולאטום בהתאם.
<b>תקן</b>	[מפרט הכללי סעיף 100641]_x000D_ "פתחים מסביב לצינורות ואבזרים יבצעו ע"י עיצוב חורים באריחים בעזרת מכשיר מתאים"
<b>מחיר</b>	700 ש"ח (מחיר ליחידה: 700 ש"ח, כמות: 1 קומפ')

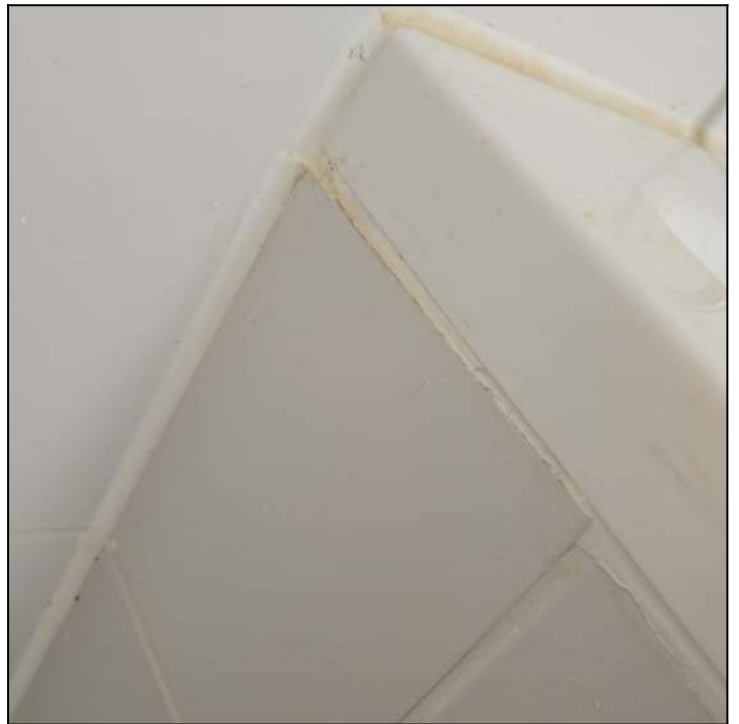
<b>17.2 ממצא</b>	פינה חדה בחיפוי הקרמיקה
<b>מיקום</b>	חדר רחצה כללי
<b>המלצה</b>	נדרש לתקן פינה חדה בחיפוי הקרמיקה אשר עלולה לגרום לפציעות.
<b>מחיר</b>	350 ש"ח (מחיר ליחידה: 350 ש"ח, כמות: 1 קומפ')

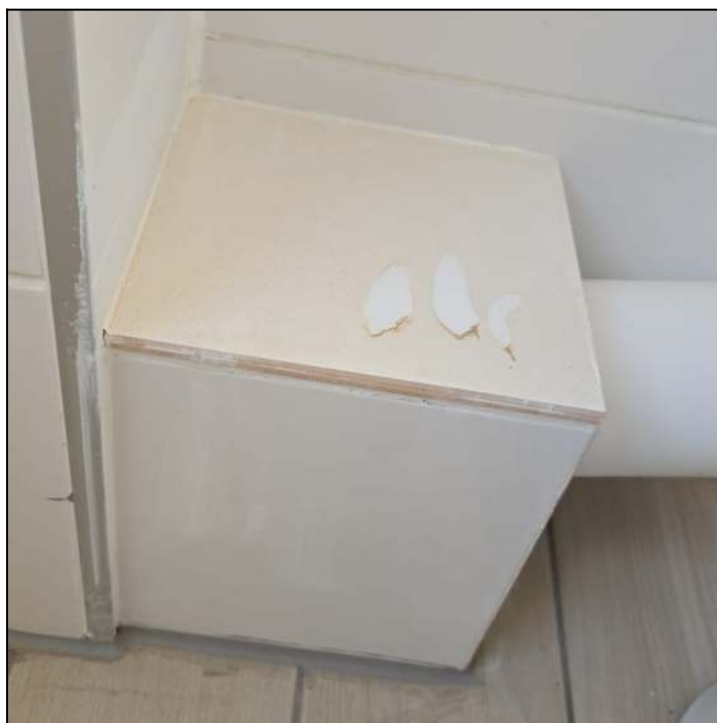
17.3 ממצא	רובה - מילוי מישקי ביינים בין אריחי קרמיקה אופקיים ואנכיים לא בוצע כנדרש
מיקום	חדר רחצה כללי
המלצה	יש לחרוץ חומר קשיח ולבצע מילוי מישקי ביינים בעזרת חומר מילוי על פי התקן.
תקן	[תקן 1555 חלק 2 סעיף 4.7.2 ציור 2 ו-5]
מחיר	350 ש"ח (מחיר ליחידה: 350 ש"ח, כמות: 1 קומפ')
